**SERVIÇO PÚBLICO FEDERAL
MJSP - POLÍCIA FEDERAL
SUPERINTENDÊNCIA REGIONAL DE POLÍCIA FEDERAL EM MATO GROSSO
SETOR TÉCNICO-CIENTÍFICO**

LAUDO N° 862/2022- SETEC/SR/PF/MT

**LAUDO DE PERÍCIA CRIMINAL FEDERAL
(MEIO AMBIENTE)**

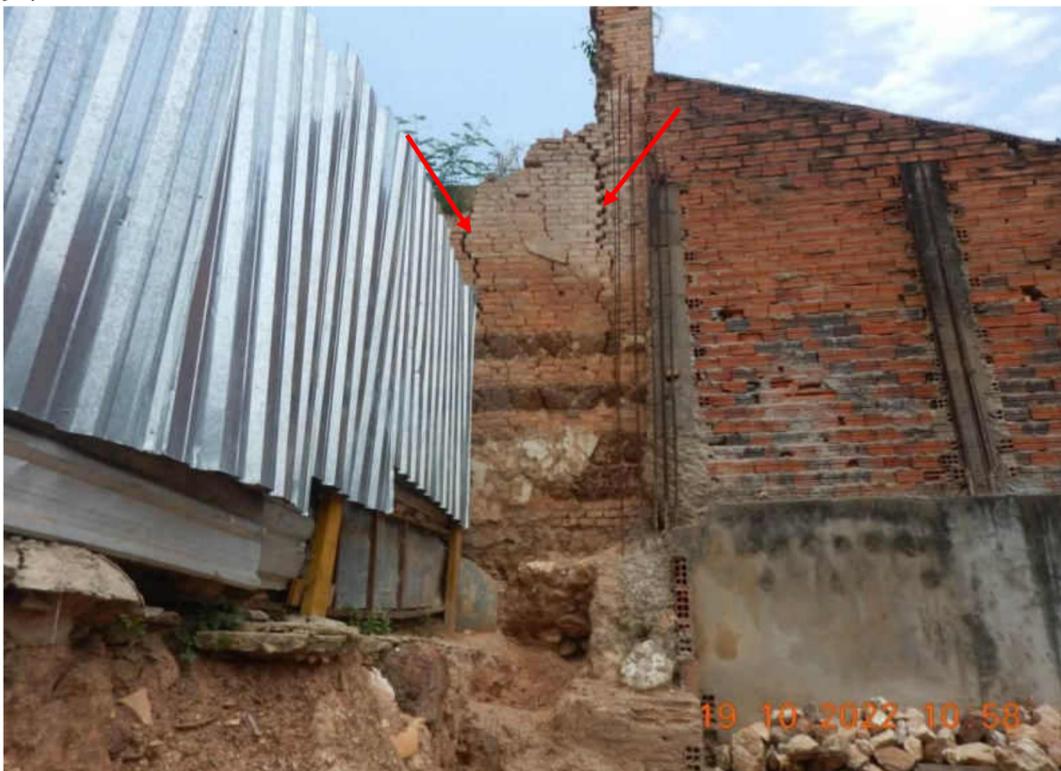
Figura 8 – Vista da área externa da edificação localizada na Rua Engenheiro Ricardo Franco, “N°459”. Observar rachaduras (seta vermelha) na parede que fica nos fundos da edificação questionada.

No momento dos exames, os peritos constataram que as edificações localizadas na Rua Engenheiro Ricardo Franco, números “Nº459”, “Nº460”, “Nº461”, “Nº466”, “Nº468”, “Nº473”, “Nº500”, “Nº600” e “Nº608” se encontravam em ampla reforma, apresentando diversas rachaduras em suas paredes.

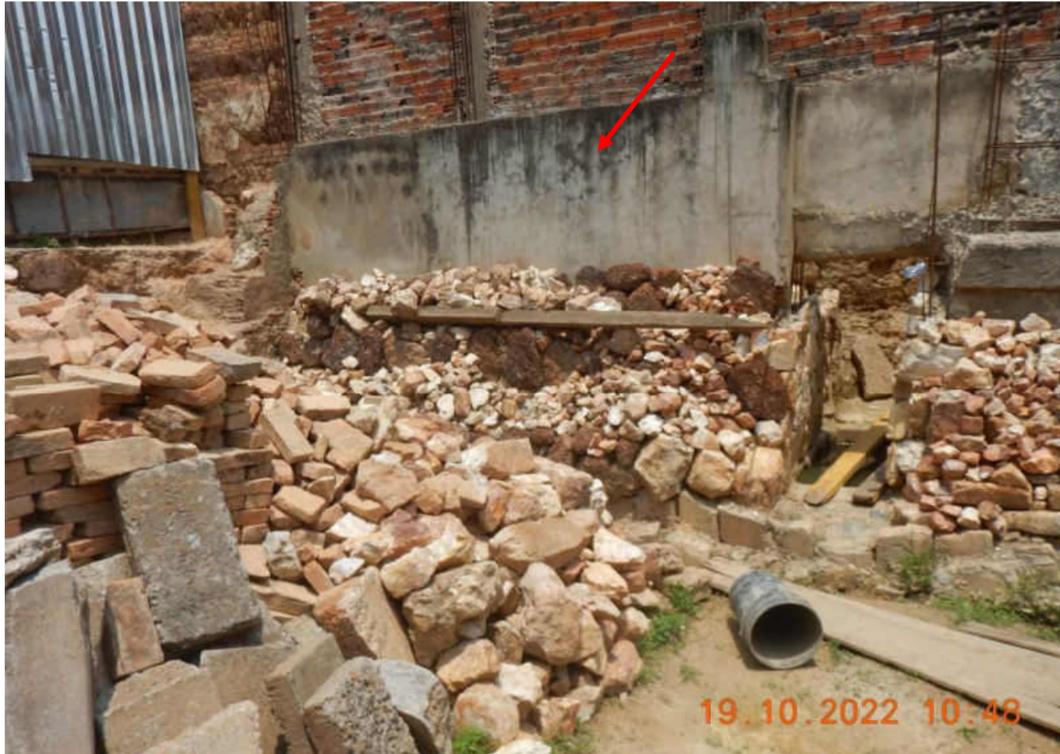
Figura 9 – Vista de muro de arrimo (seta vermelha) construído para evitar desmoronamento da parede que fica nos fundos da edificação localizada na Rua Engenheiro Ricardo Franco, “N°459”.

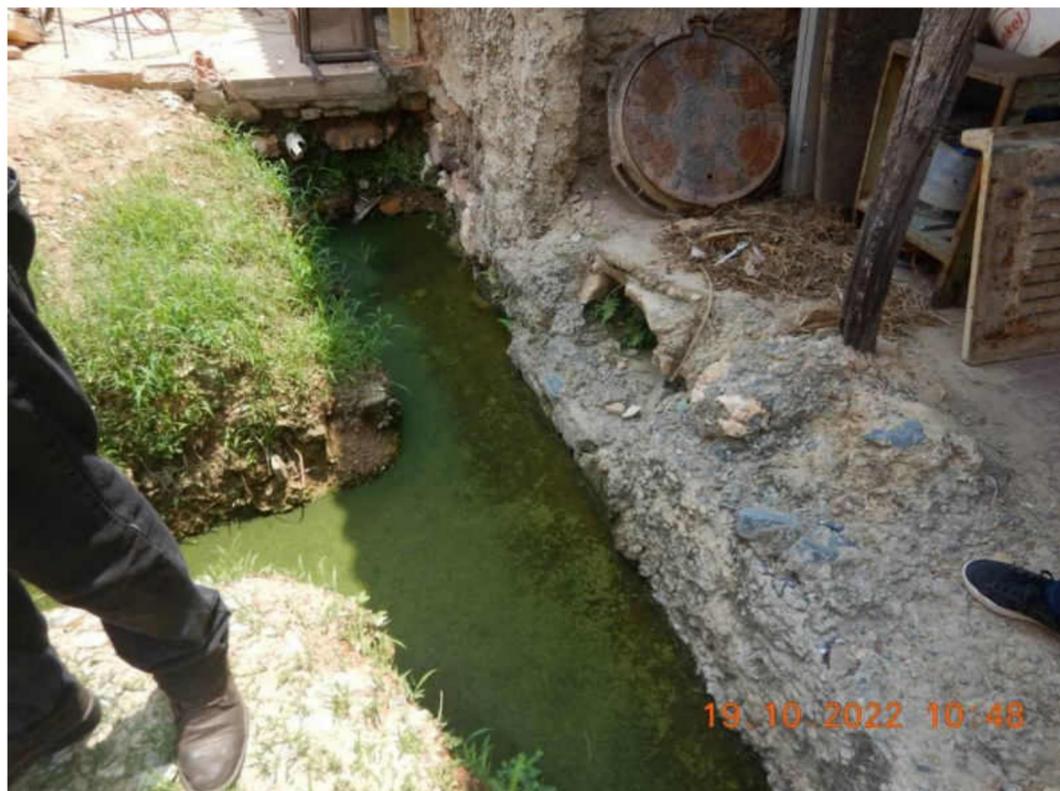
Figura 10 – Vista da cava aberta para escoamento de chuva pluvial da área externa da edificação localizada na Rua Engenheiro Ricardo Franco, “N°459”.

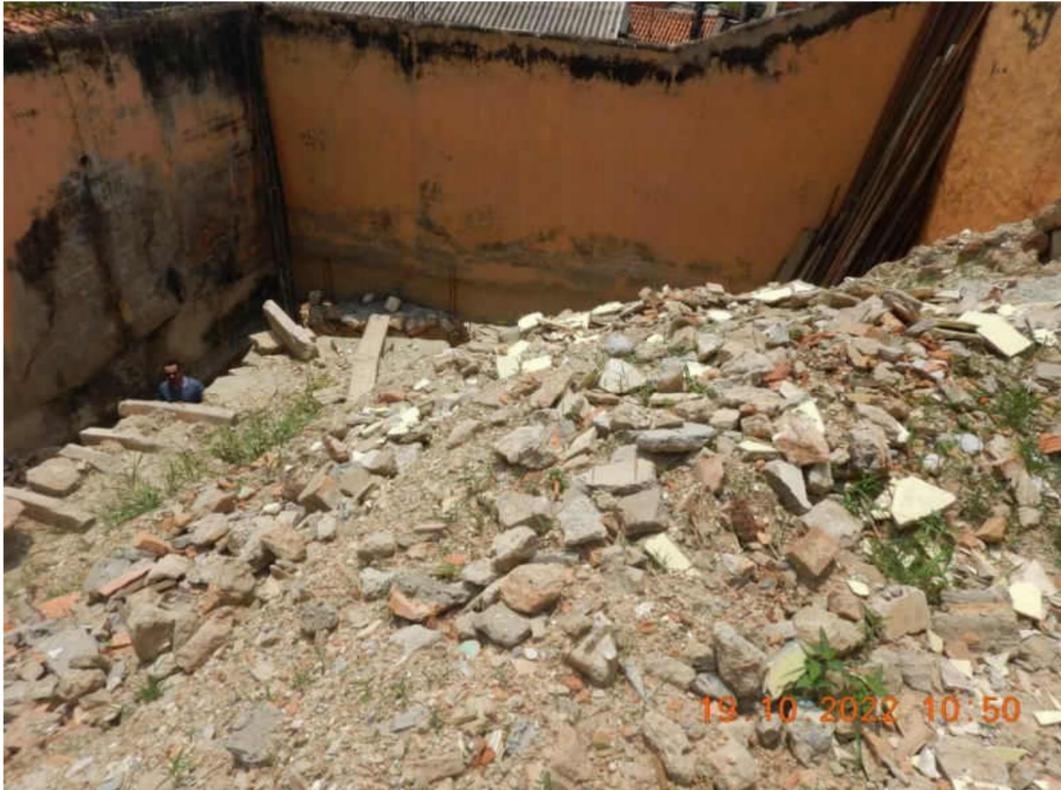
Figura 11 – Vista dos entulhos provenientes da escavação do aterro para construção das valas para drenagem das águas pluviais da edificação localizada na Rua Engenheiro Ricardo Franco, “N°461”.

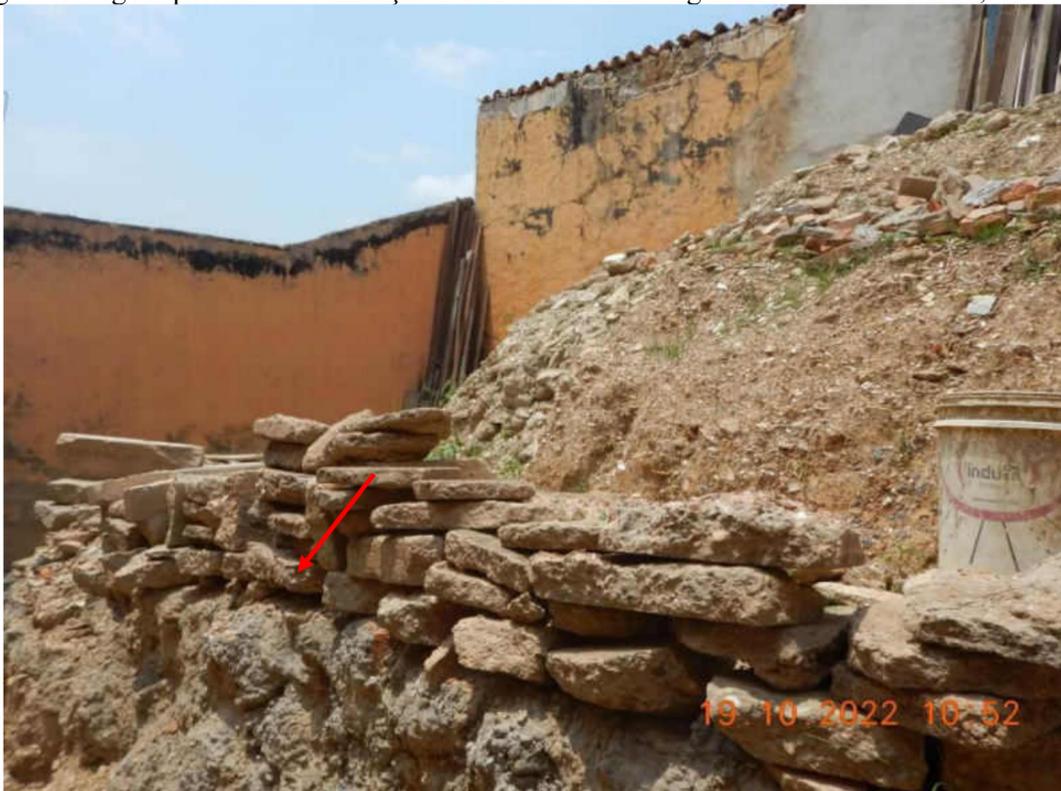
Figura 12 – Vista de muro de arrimo (seta vermelha) construído para evitar desmoronamento da parede que fica nos fundos da edificação localizada na Rua Engenheiro Ricardo Franco, “N°461”.

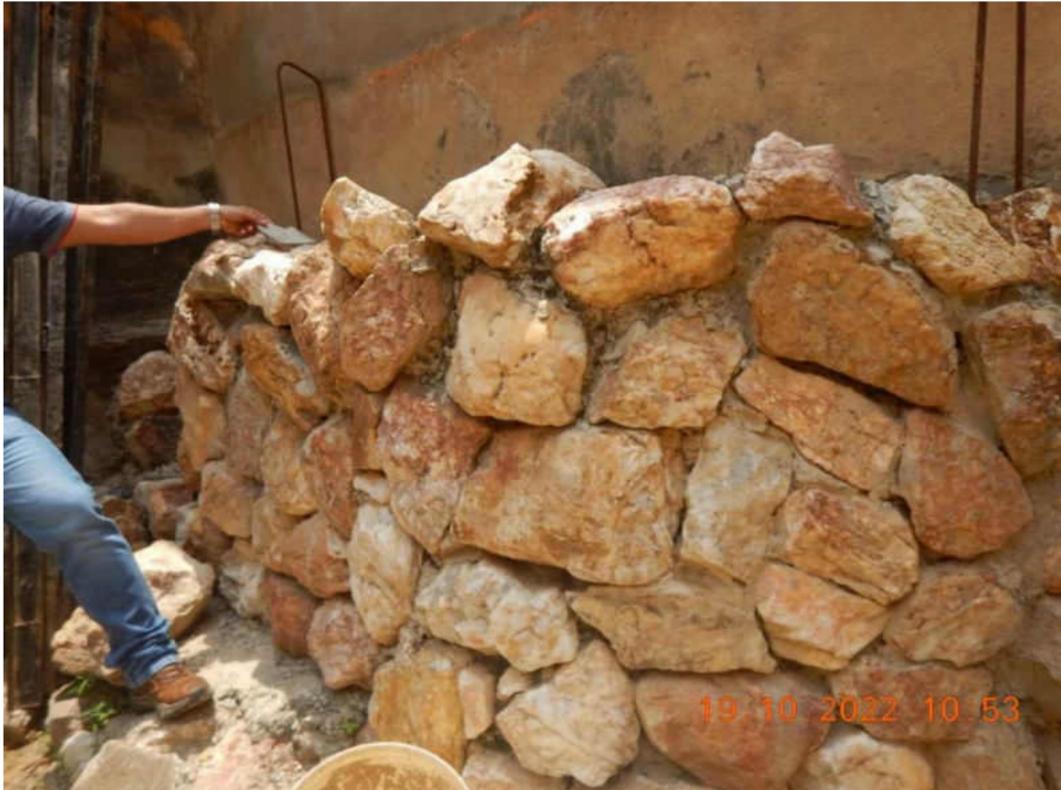
Figura 13 – Vista de muro de arrimo construído para evitar desmoronamento da parede que fica nos fundos da edificação localizada na Rua Engenheiro Ricardo Franco, “N°461”.

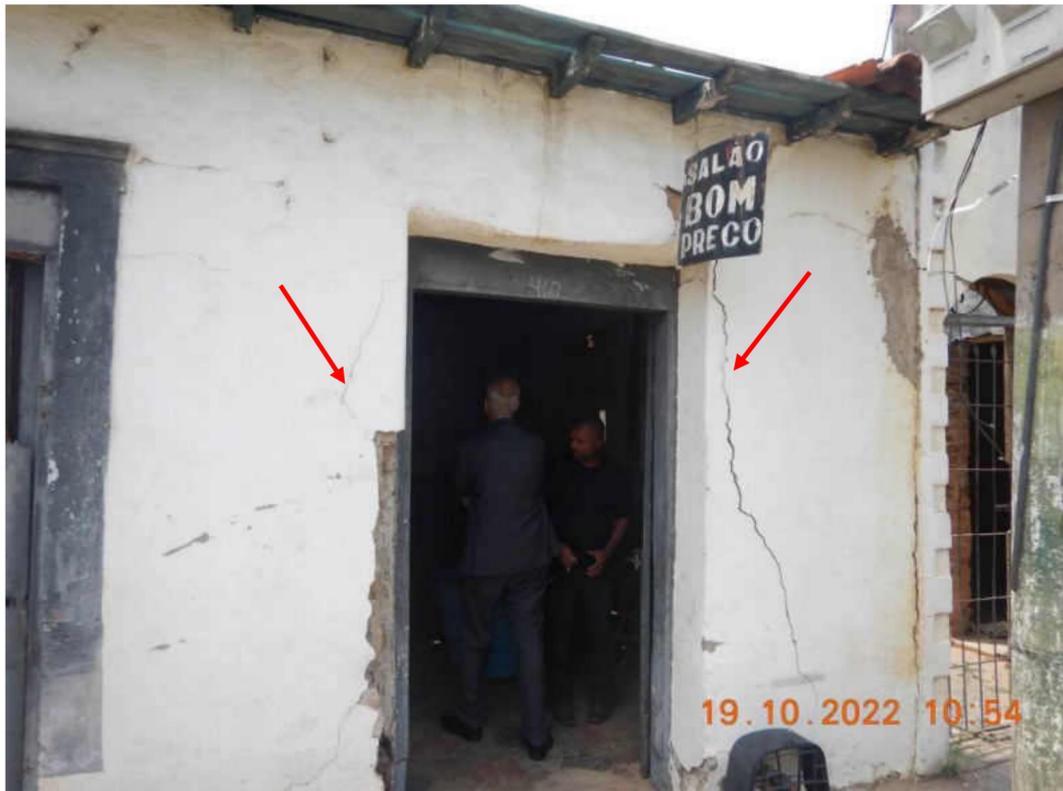
Figura 15 – Vista da entrada da edificação localizada na Rua Engenheiro Ricardo Franco, “N°460”. Observar rachaduras nas paredes (seta vermelha).

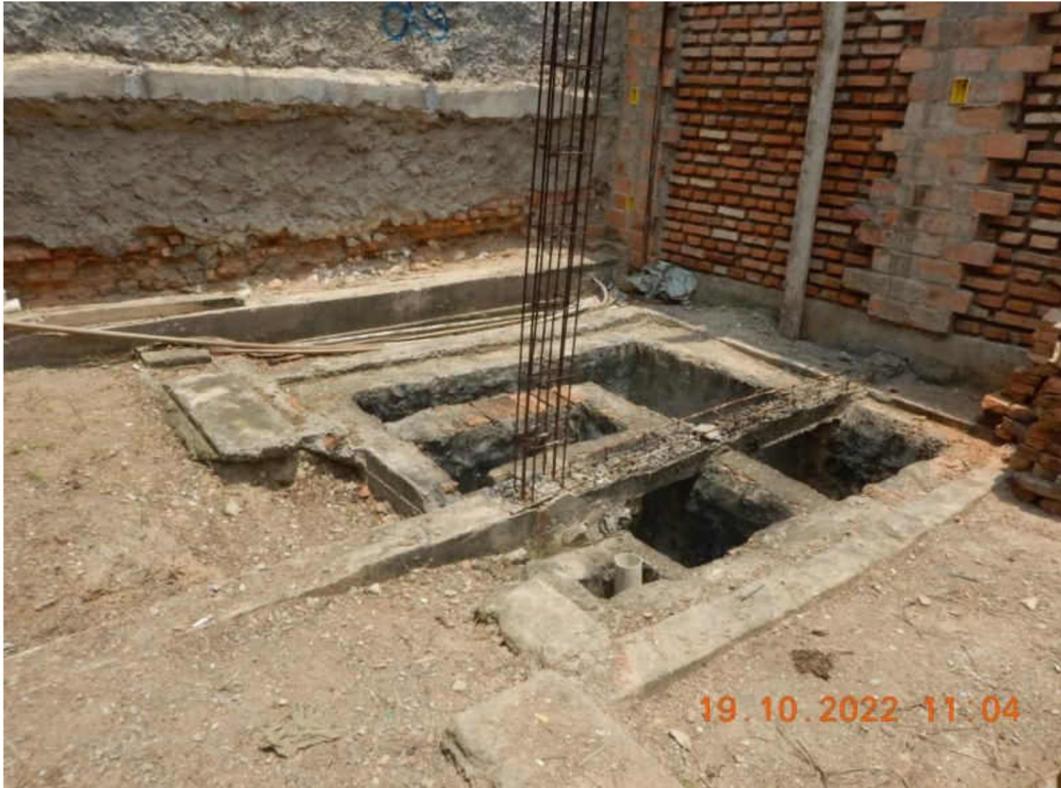
Figura 23 – Vista dos fundos da edificação localizada na Rua Engenheiro Ricardo Franco, “N°473”. Observar escavação na área externa para construção de sistema sanitário.

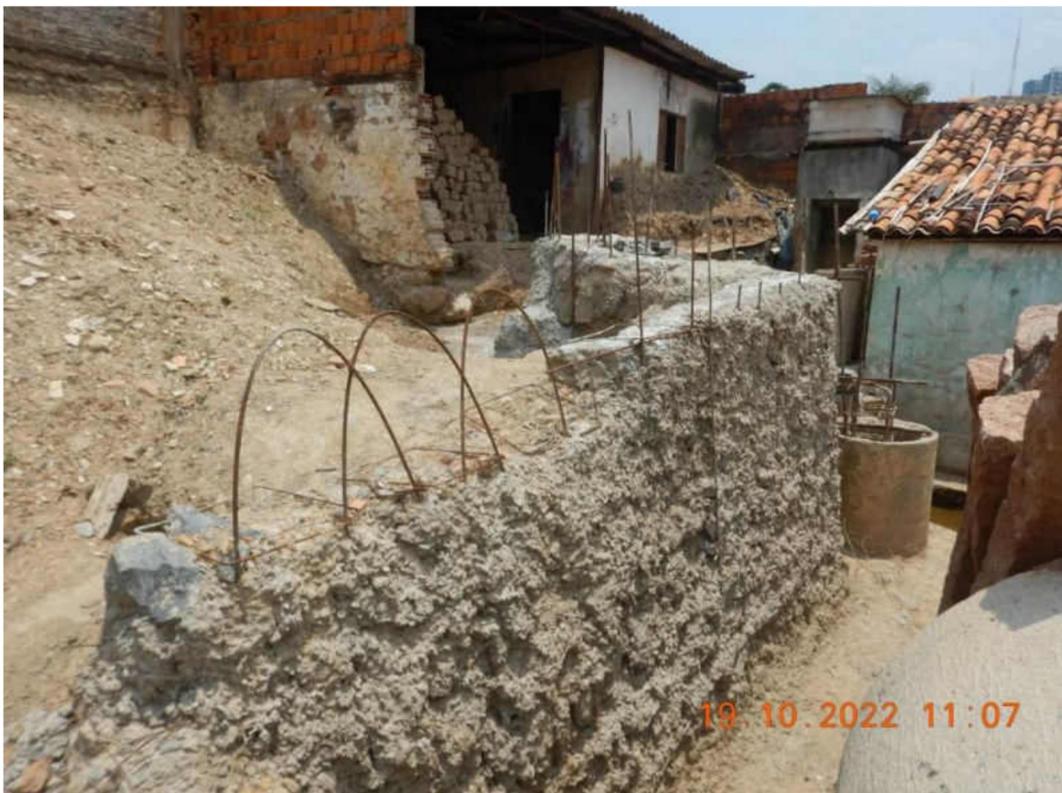
Figura 26 – Vista do interior da edificação localizada na Rua Engenheiro Ricardo Franco, “N°500”. Observar construção de muro de arrimo.

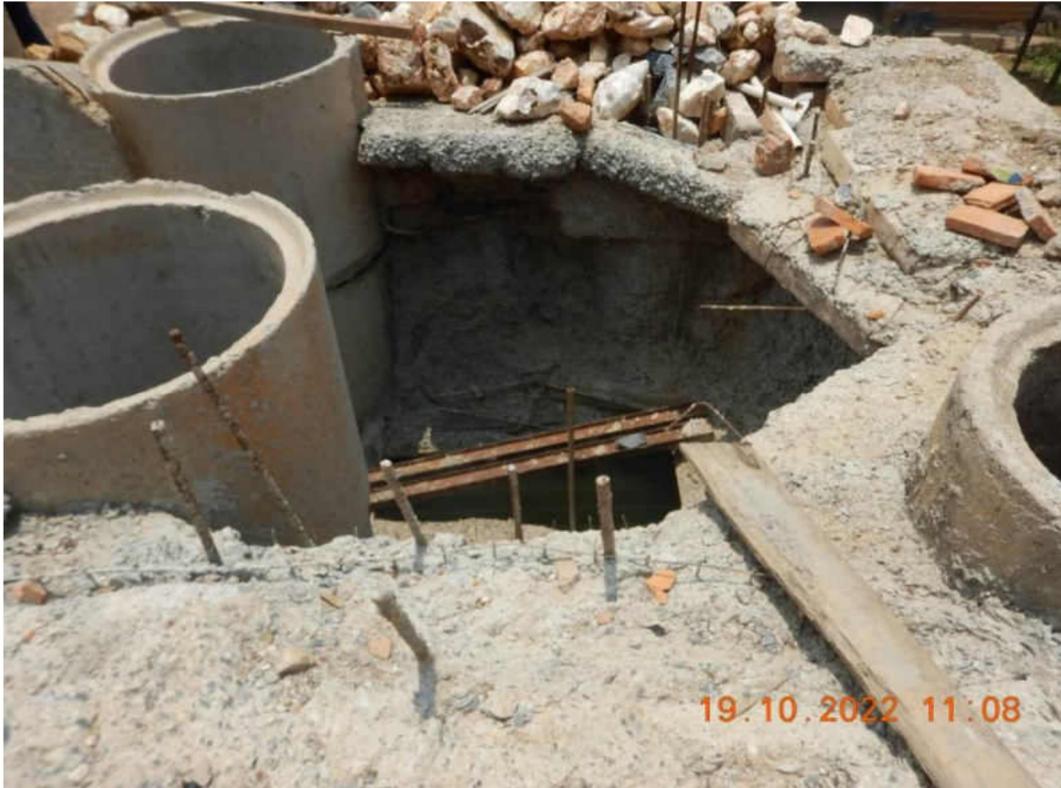
Figura 27 – Vista da caixa de águas pluviais construída no interior da edificação localizada na Rua Engenheiro Ricardo Franco, “N°500”.

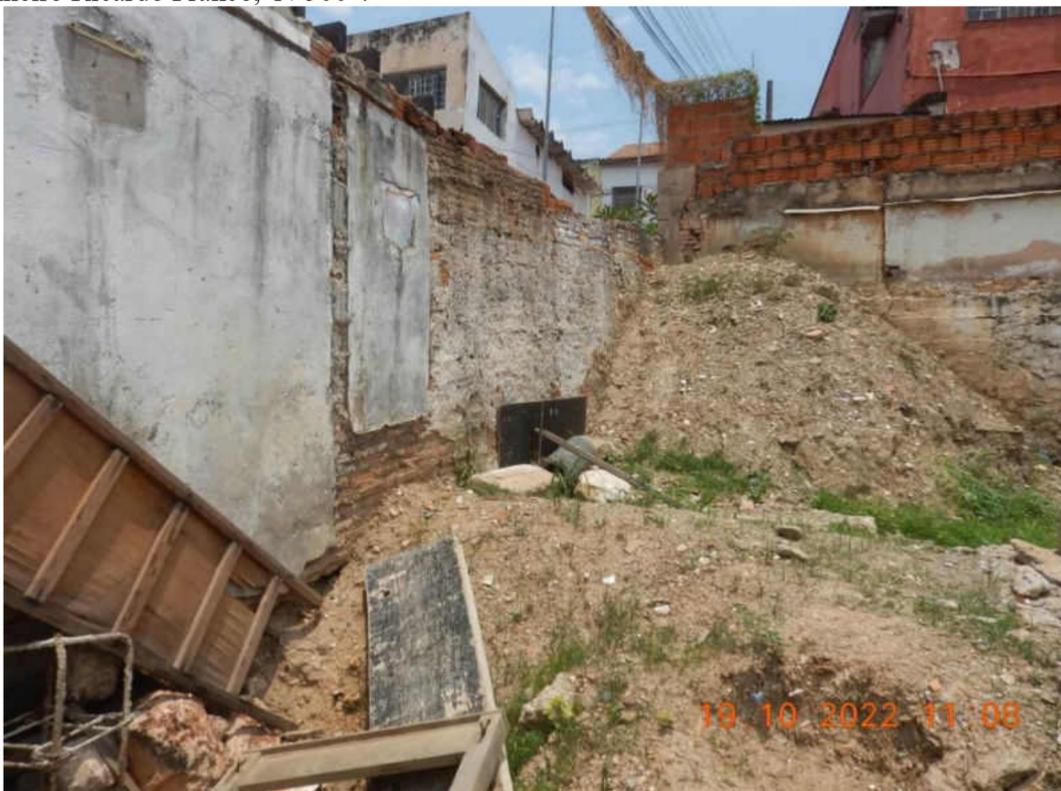
Figura 28 – Vista de entulhos depositados no interior da edificação localizada na Rua Engenheiro Ricardo Franco, “N°500”.

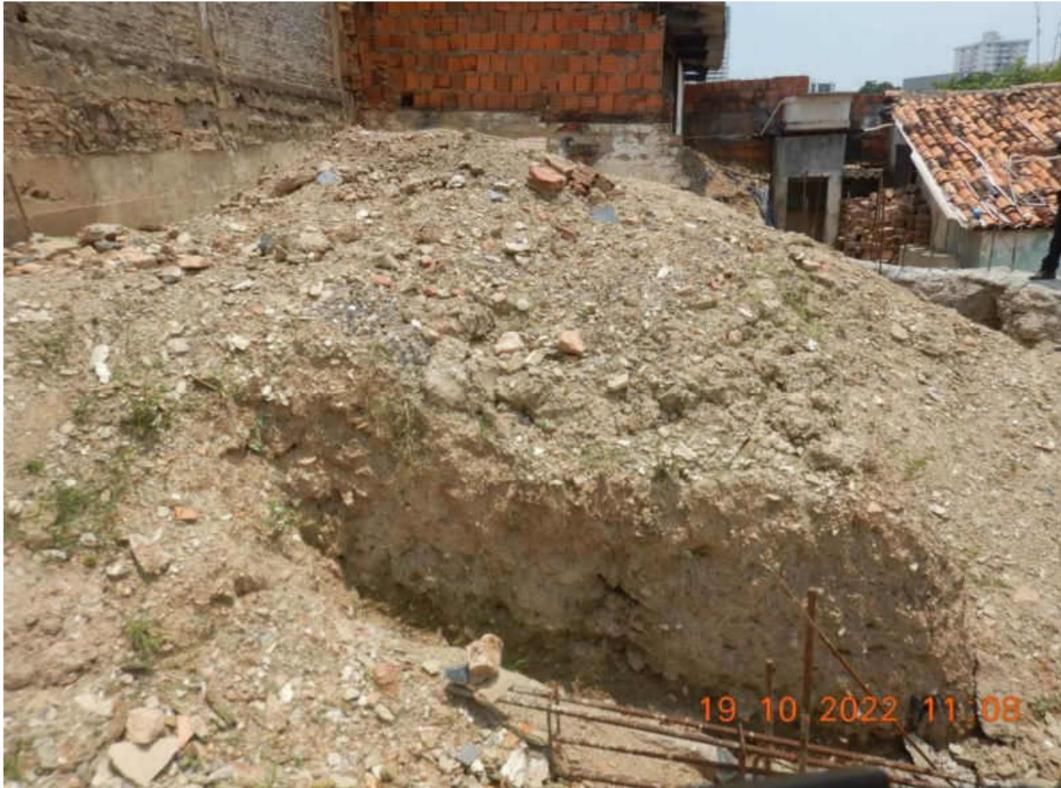
Figura 29 – Entulhos provenientes da escavação do aterro para construção das valas para drenagem das águas pluviais, depositados no interior do imóvel da Rua Engenheiro Ricardo Franco, “N°500”.

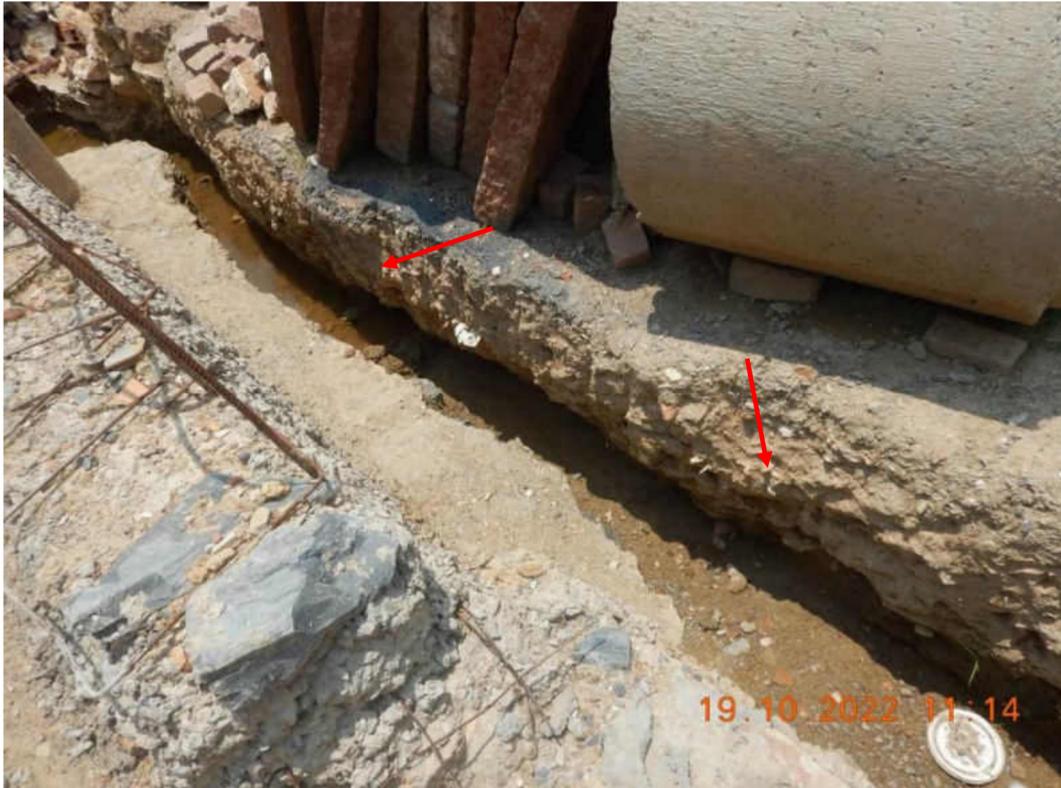
Foi constatado *in loco* que estas escavações atingiram apenas o aterro dos terrenos dos imóveis questionados, não chegando nas rochas do Grupo Cuiabá, unidade hospedeira da mineralização aurífera. O Grupo é composto por metamorfitos de baixo grau, facies xisto-verde, com predomínio de filitos, micaxistos e, subordinadamente, quartzitos e metagrauvascas, mármores calcíticos e dolomíticos, calcários e metaconglomerados. Sendo que os depósitos primários de ouro estão representados por veios de quartzo encaixados em filitos do Grupo Cuiabá.

Figura 31 – Vista das valas para drenagem das águas pluviais, abertas no interior da edificação da Rua Engenheiro Ricardo Franco, “N°500”. Observar que a escavação atingiu apenas o aterro (seta vermelha), não chegando nas rochas do Grupo Cuiabá.

Foi constatado *in loco* que as escavações na área externa das edificações situadas na Rua Engenheiro Ricardo Franco números “Nº459”, “Nº461”, “Nº473”, “Nº500”, “Nº600” e “Nº608” atingiram apenas o aterro dos terrenos dos imóveis questionados, não chegando nas rochas do Grupo Cuiabá, unidade hospedeira da mineralização aurífera. O Grupo é composto por metamorfitos de baixo grau, facies xisto-verde, com predomínio de filitos, micaxistos e, subordinadamente, quartzitos e metagrauvascas, mármore calcíticos e dolomíticos, calcários e metaconglomerados. Sendo que os depósitos primários de ouro estão representados por veios de quartzo encaixados em filitos do Grupo Cuiabá.

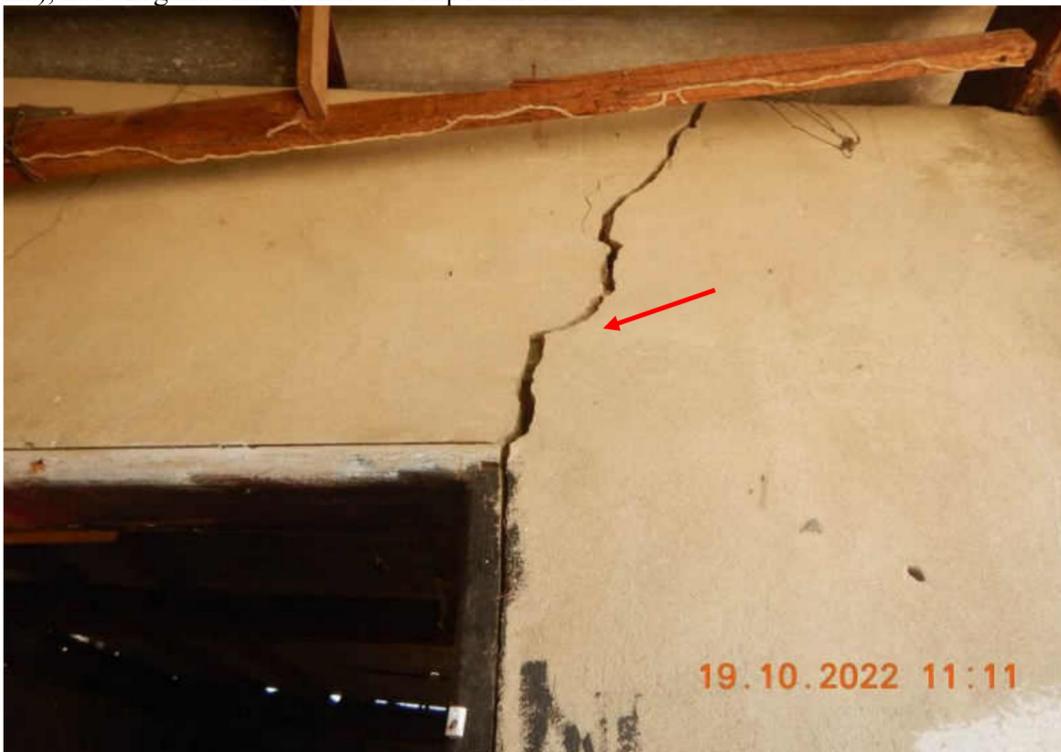
Figura 32 – Vista das rachaduras (seta vermelha) da edificação localizada na Rua Engenheiro Ricardo Franco, “N°500”.

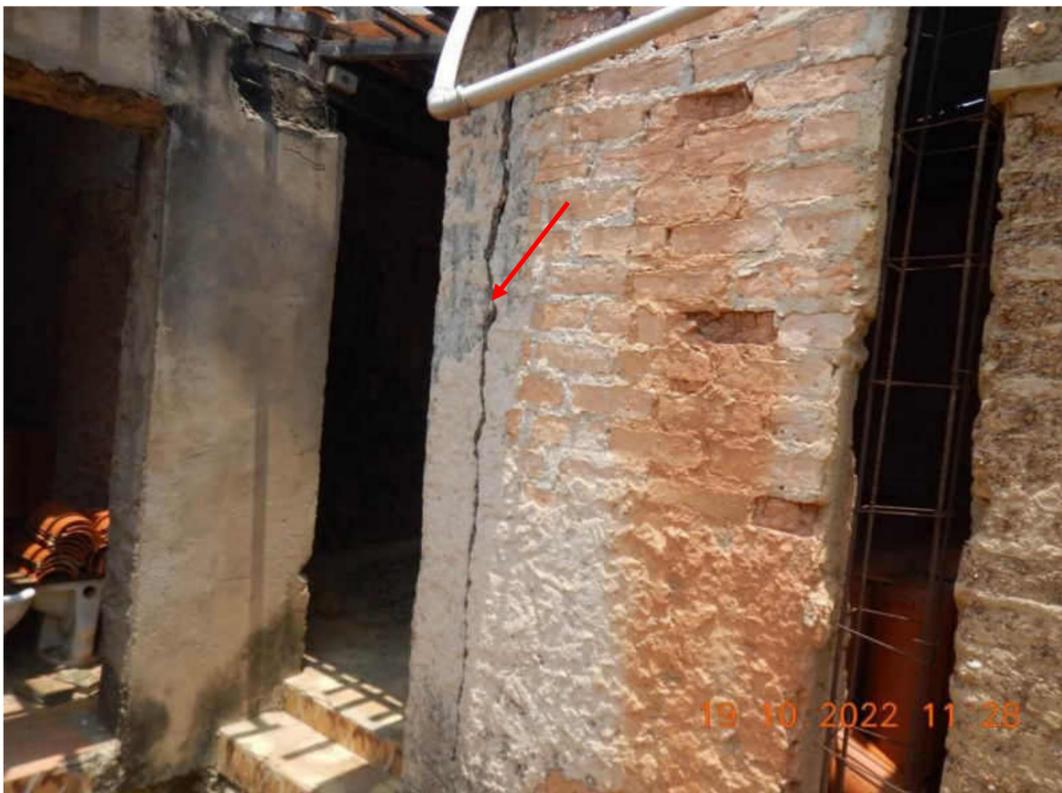
Figura 40 – Vista das rachaduras (seta vermelha) da edificação localizada na Rua Engenheiro Ricardo Franco, “N°600”.

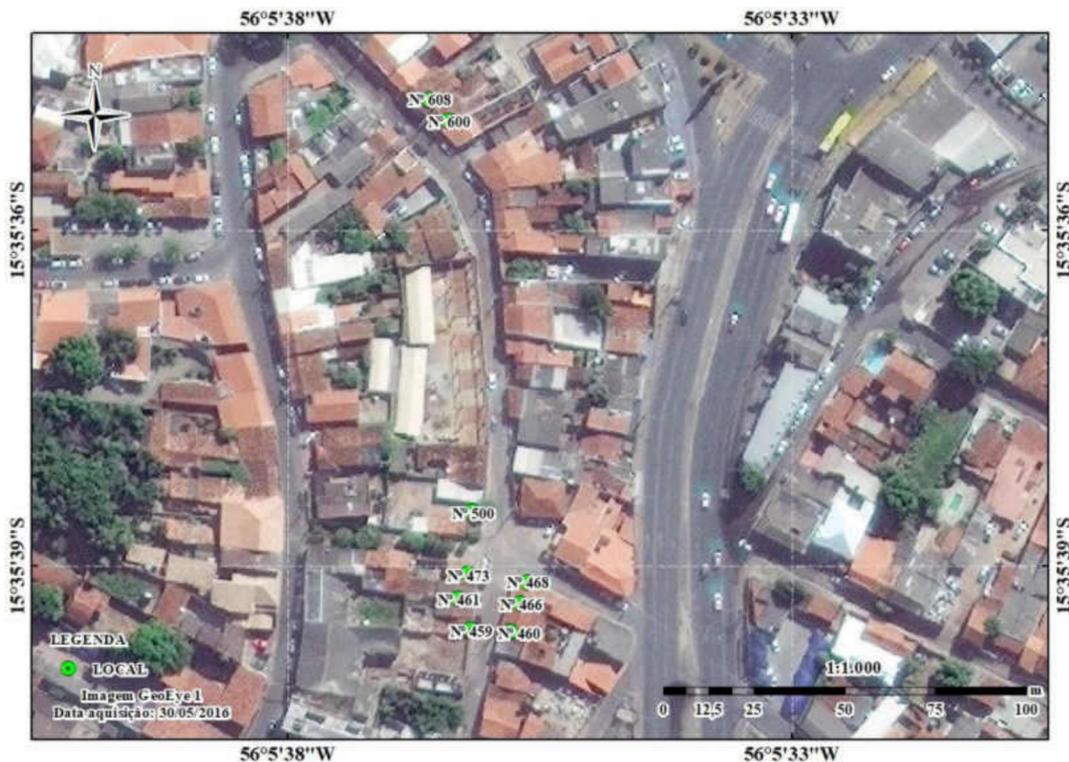
Na imagem de satélite GeoEye1 30 de maio de 2016 (**Figura 41**) constatou-se que nos terrenos dos imóveis questionados “Nº459”, “Nº461”, “Nº473”, “Nº500”, “Nº600” e “Nº608” ainda não havia sinais de escavação na área externa relacionadas às reformas e benfeitorias, tais como construção de muro de arrimo, galerias de águas pluviais e sistemas sanitário.

Figura 41 – Imagem de satélite GeoEye1 30 de maio de 2016, onde se constatou que nos terrenos dos imóveis questionados “N°459”, “N°461”, “N°473”, “N°500”, “N°600” e “N°608” ainda não havia sinais de escavação na área externa relacionadas às reformas e benfeitorias, tais como construção de muro de arrimo, galerias de águas pluviais e sistemas sanitário.

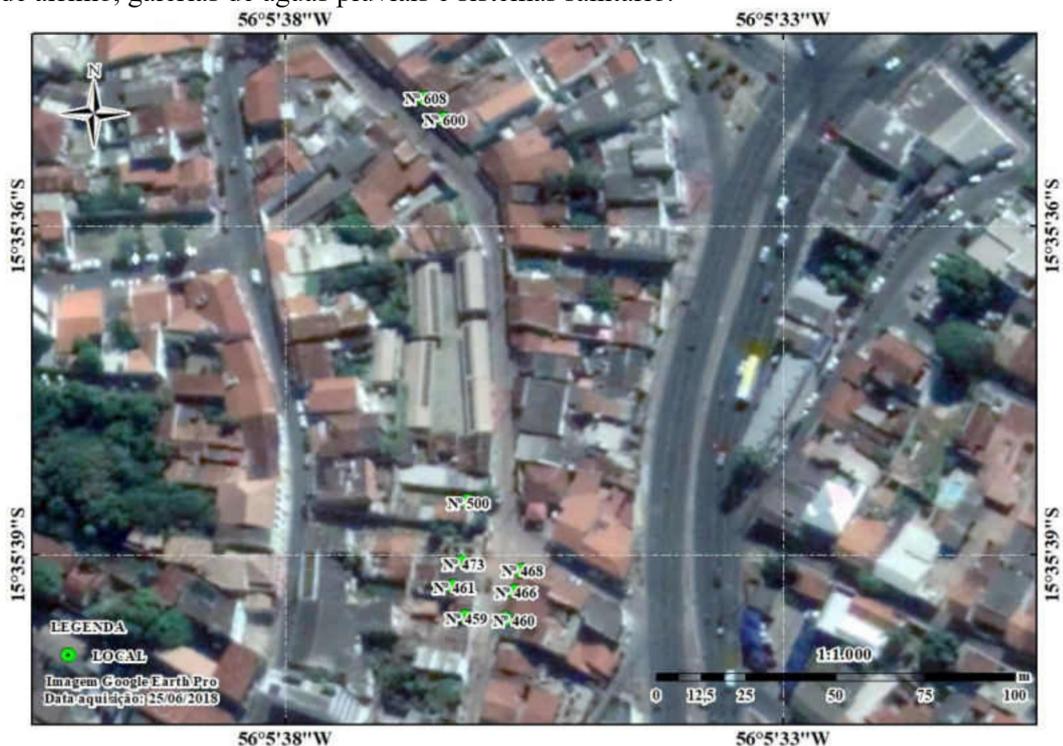
Foi observado na imagem de satélite do aplicativo Google Earth Pro de 25 de junho de 2018 (**Figura 42**) que nos terrenos dos imóveis questionados “Nº459”, “Nº461” e “Nº473” havia sinais de escavação na área externa.

Figura 42 – Imagem de satélite do aplicativo Google Earth Pro de 25 de junho de 2018, onde se constatou que nos terrenos dos imóveis questionados “N°459”, “N°461” e “N°473” havia sinais de escavação na área externa.

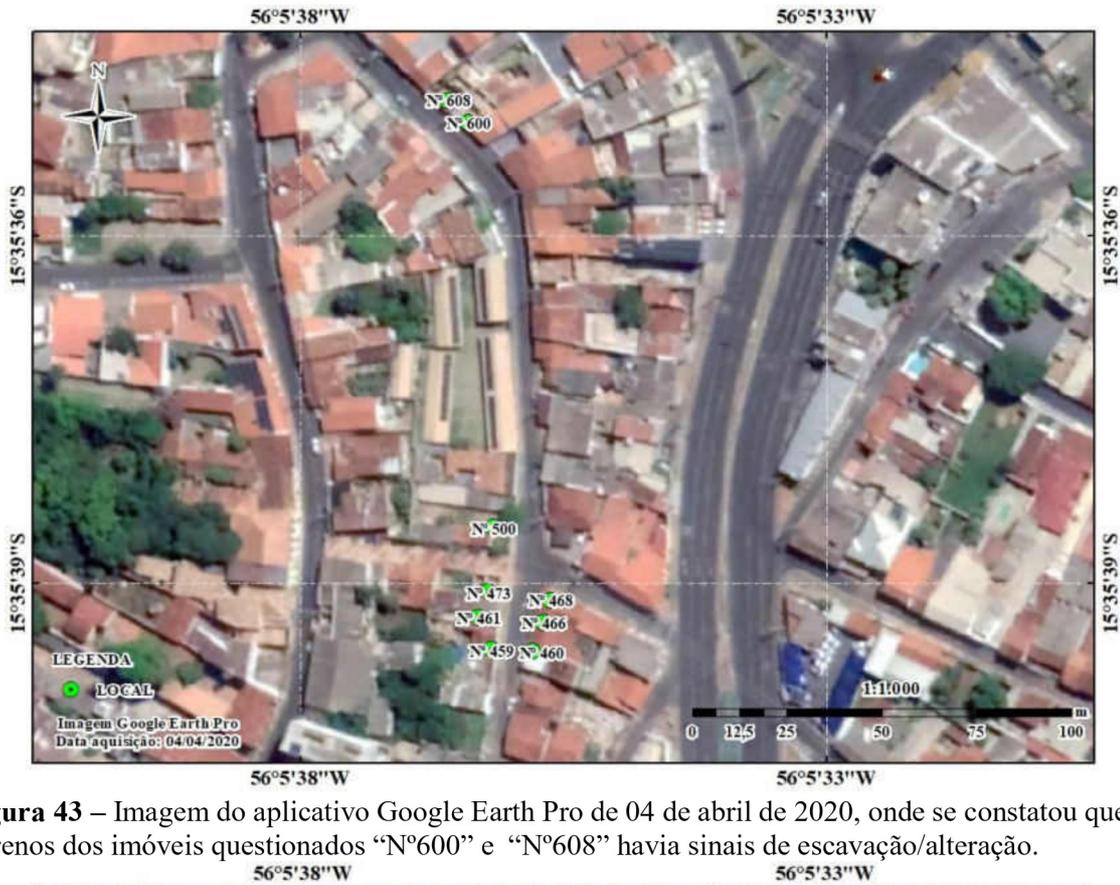
Observou-se na imagem do aplicativo Google Earth Pro de 04 de abril de 2020 (**Figura 43**) que nos terrenos dos imóveis questionados “Nº600” e “Nº608” havia sinais de escavação na área externa.

Figura 43 – Imagem do aplicativo Google Earth Pro de 04 de abril de 2020, onde se constatou que nos terrenos dos imóveis questionados “N°600” e “N°608” havia sinais de escavação/alteração.

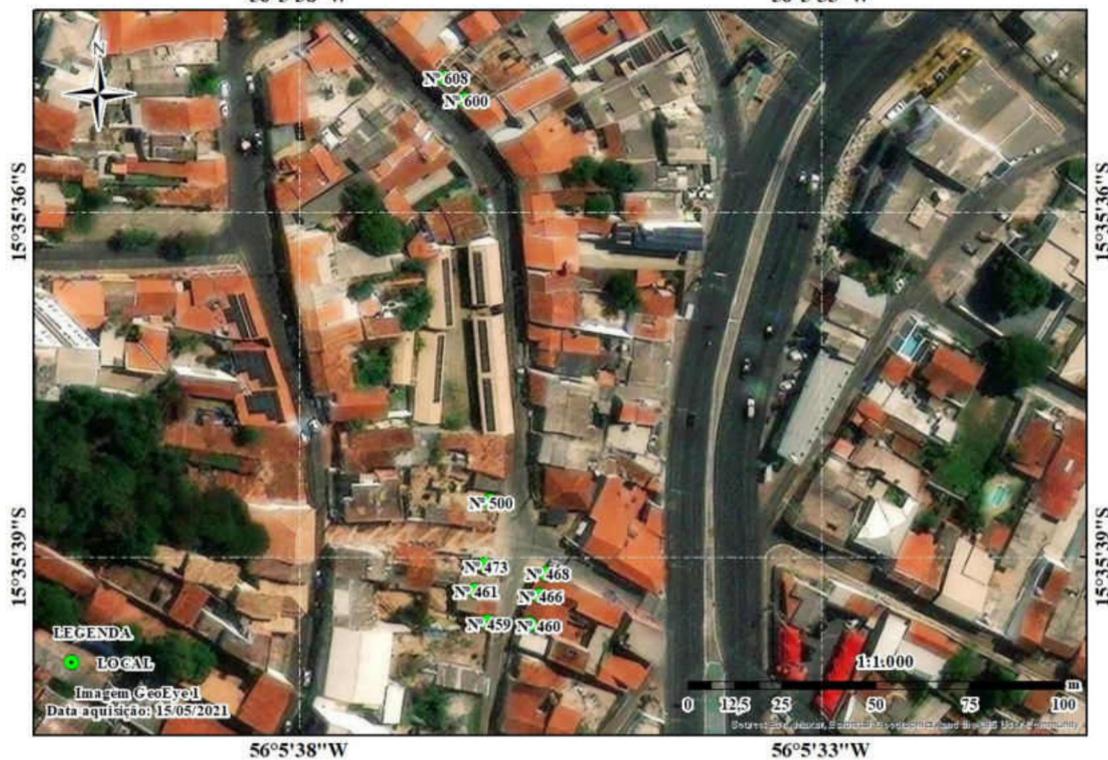
Constatou-se na imagem de satélite do aplicativo Google Earth Pro de 15 de maio 2021 (**Figura 44**) que no terreno do imóvel questionado “Nº500” havia sinais de escavação na área externa.

Figura 44 – Imagem de satélite do aplicativo Google Earth Pro de 15 de maio de 2021, onde se constatou que no terreno do imóvel questionado “N°500” havia sinais de escavação na área externa.

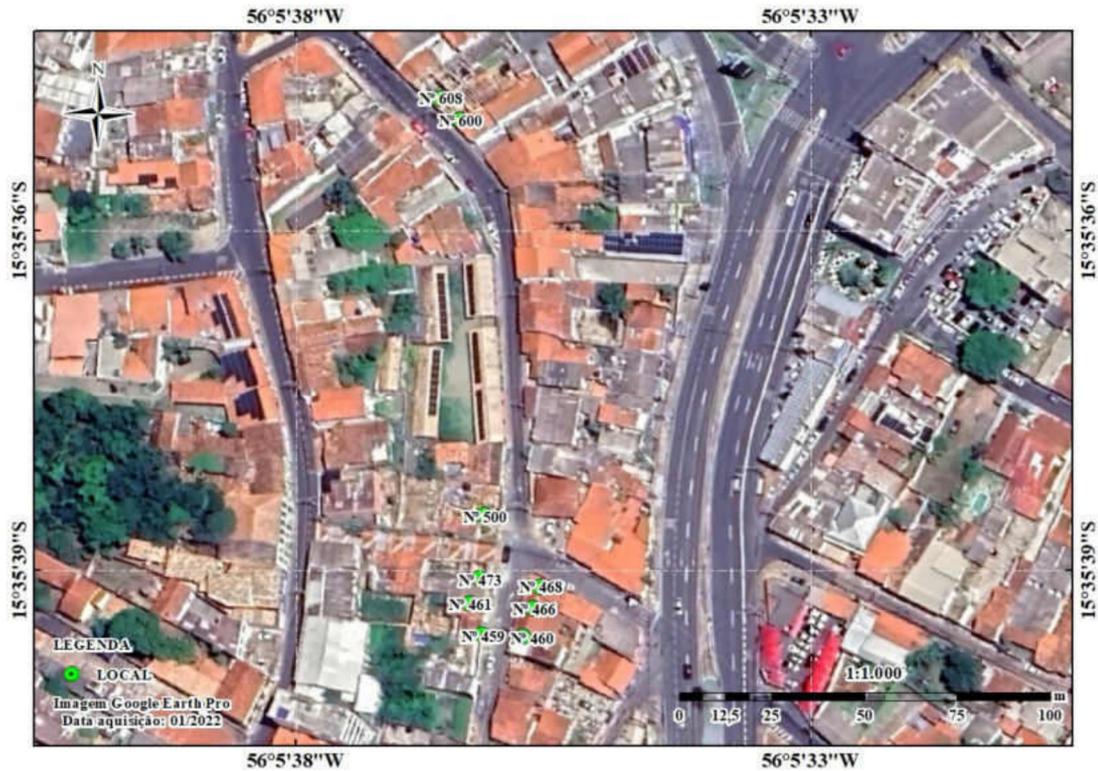
Nas imagens de satélite do aplicativo Google Earth Pro de janeiro de 2022 e maio de 2022 (**Figuras 45 e 46**) constatou-se que no terreno do imóvel questionado “Nº500” havia um aumento nos sinais de escavação na área externa.

Figura 45 – Imagem de satélite do aplicativo Google Earth Pro de janeiro de 2022, onde se constatou que no terreno do imóvel questionado “N°500” havia um aumento nos sinais de escavação na área externa.

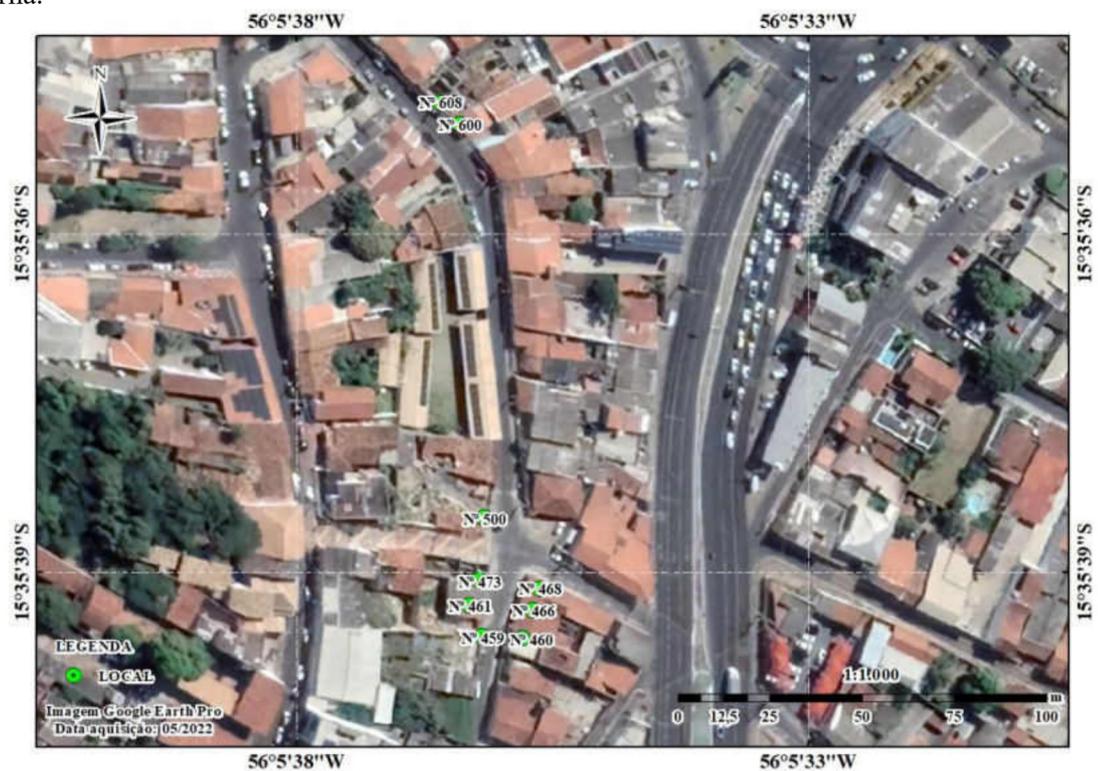
Figura 46 – Imagem de satélite do aplicativo Google Earth Pro de maio de 2022, onde se constatou que no terreno do imóvel questionado “N°500” havia um aumento nos sinais de escavação na área externa.
