# **ESTUDO GEOLÓGICO DO CENTRO HISTÓRICO DE CUIABÁ/MT**

## **ESCADARIA DO BECO ALTO**

### **LAUDO GEOLOGICO PRELIMINAR**

Cuiabá, 24 de outubro de 2022

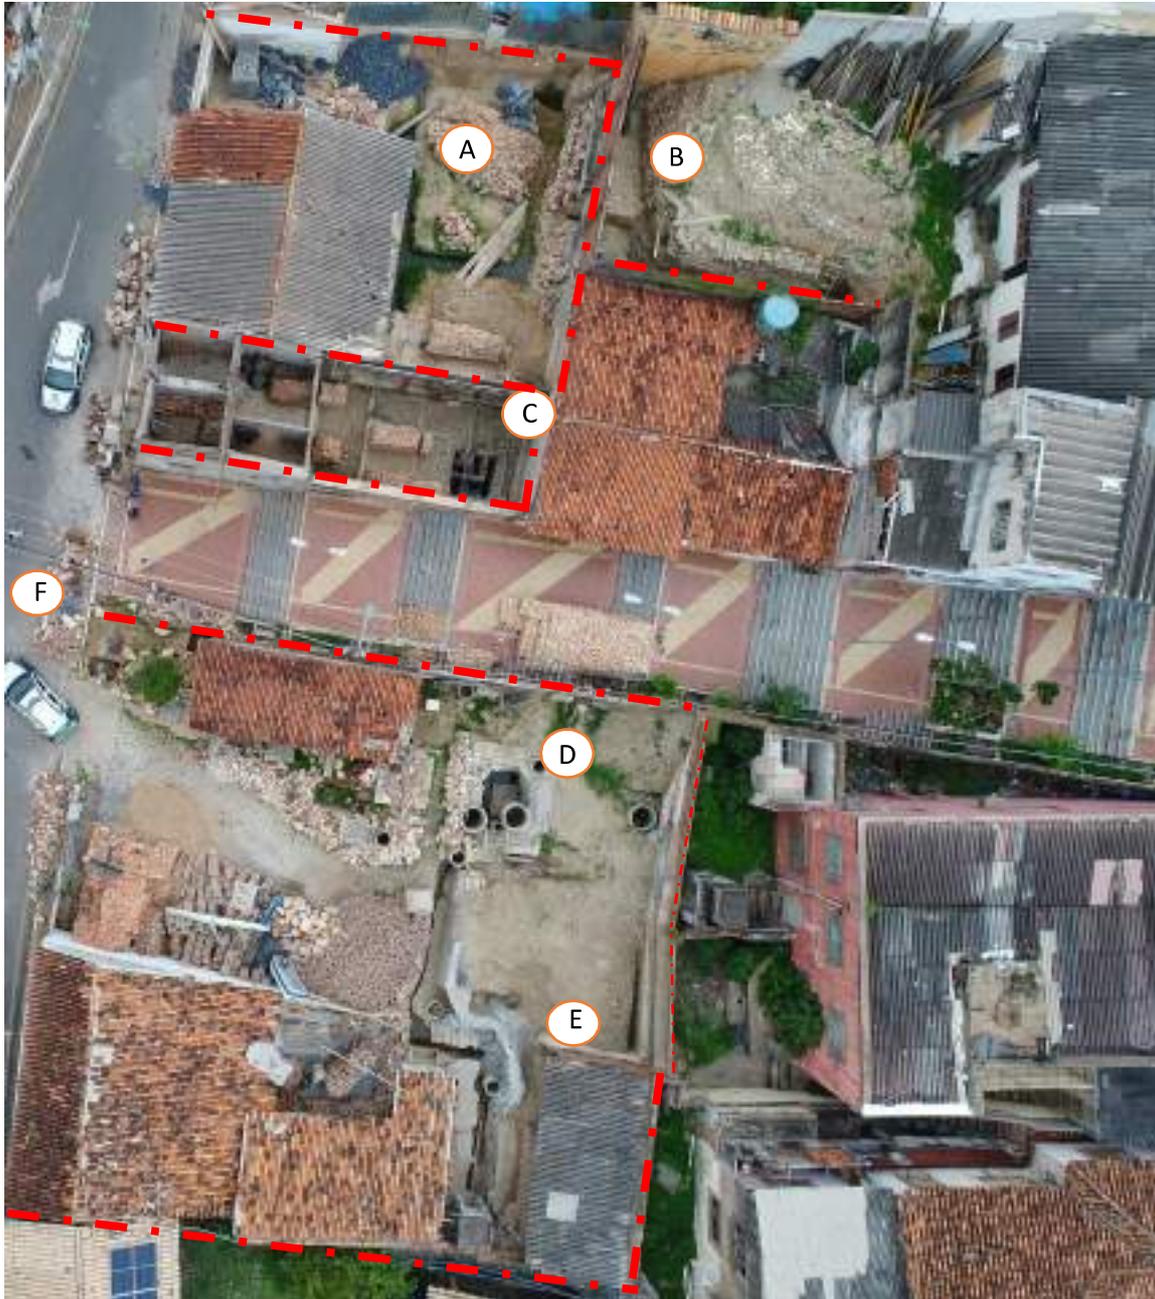
**Figura 04:** Foto aérea da escadaria do Beco Alto e ilustrando as casas que estão em obras e que foram alvos do presente trabalho. Foi utilizando um Drone *Phantom 4 Advanced*, para captura da imagem.

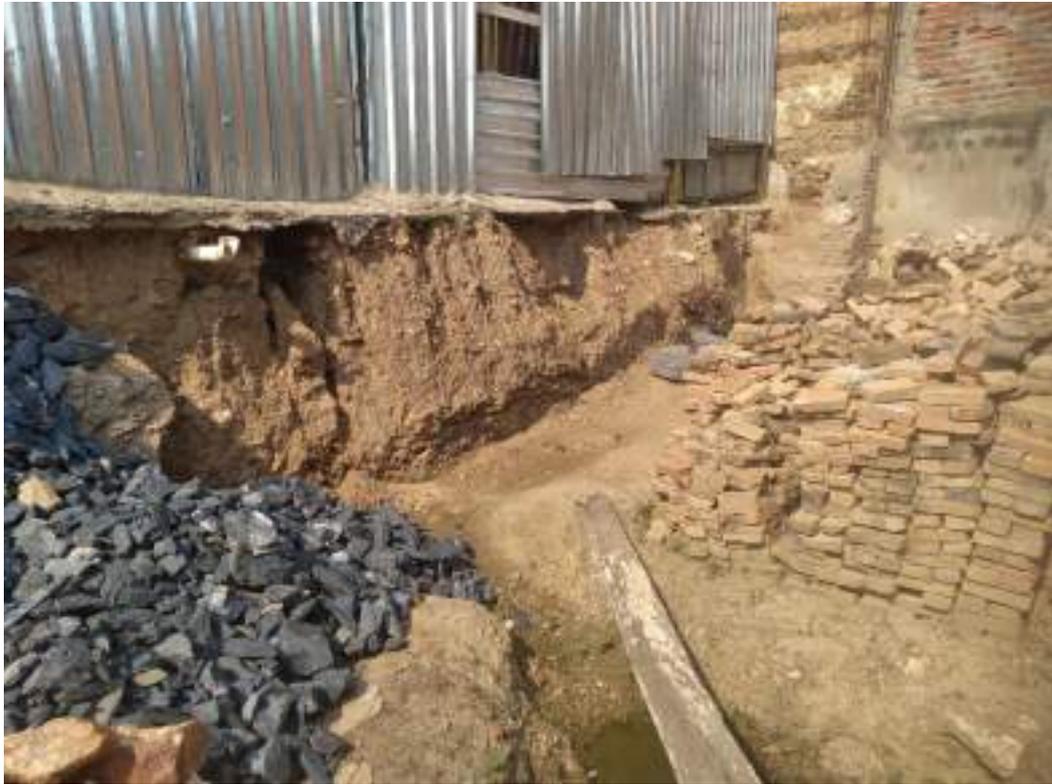
- A) Área da casa 459 onde foi aberto e feito a limpeza de um dreno antigo, para que pudesse escoar a água das chuvas. No local existe um volume de pedras de calcário e pilhas de tijolinhos de barro e brita. Segundo o proprietário seriam usados para fazer a contenções muros da encosta ao fundo.

**Figura 05:** Foto do campo A, elucidando que aparentemente houve escavação até o nível do dreno, com um rebaixo de até 1,5m e esse material foi transportado e empilhado com carrinho de mão no terreno do fundo.

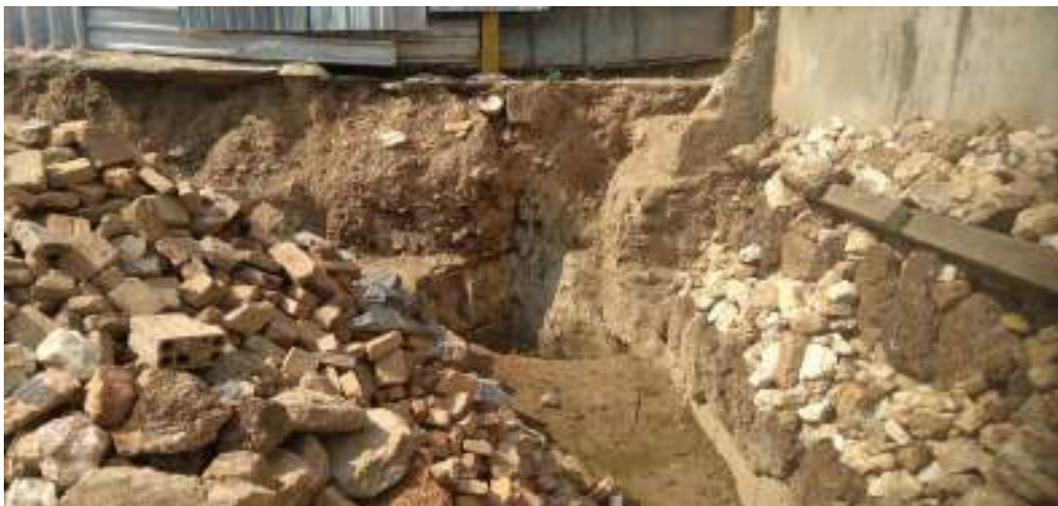
**Figura 06:** Foto do Campo A, uma pequena cacimba\* pra fazer o dreno do local. Na direita uma contenção, com pedras de quartzo e Canga Laterítica.

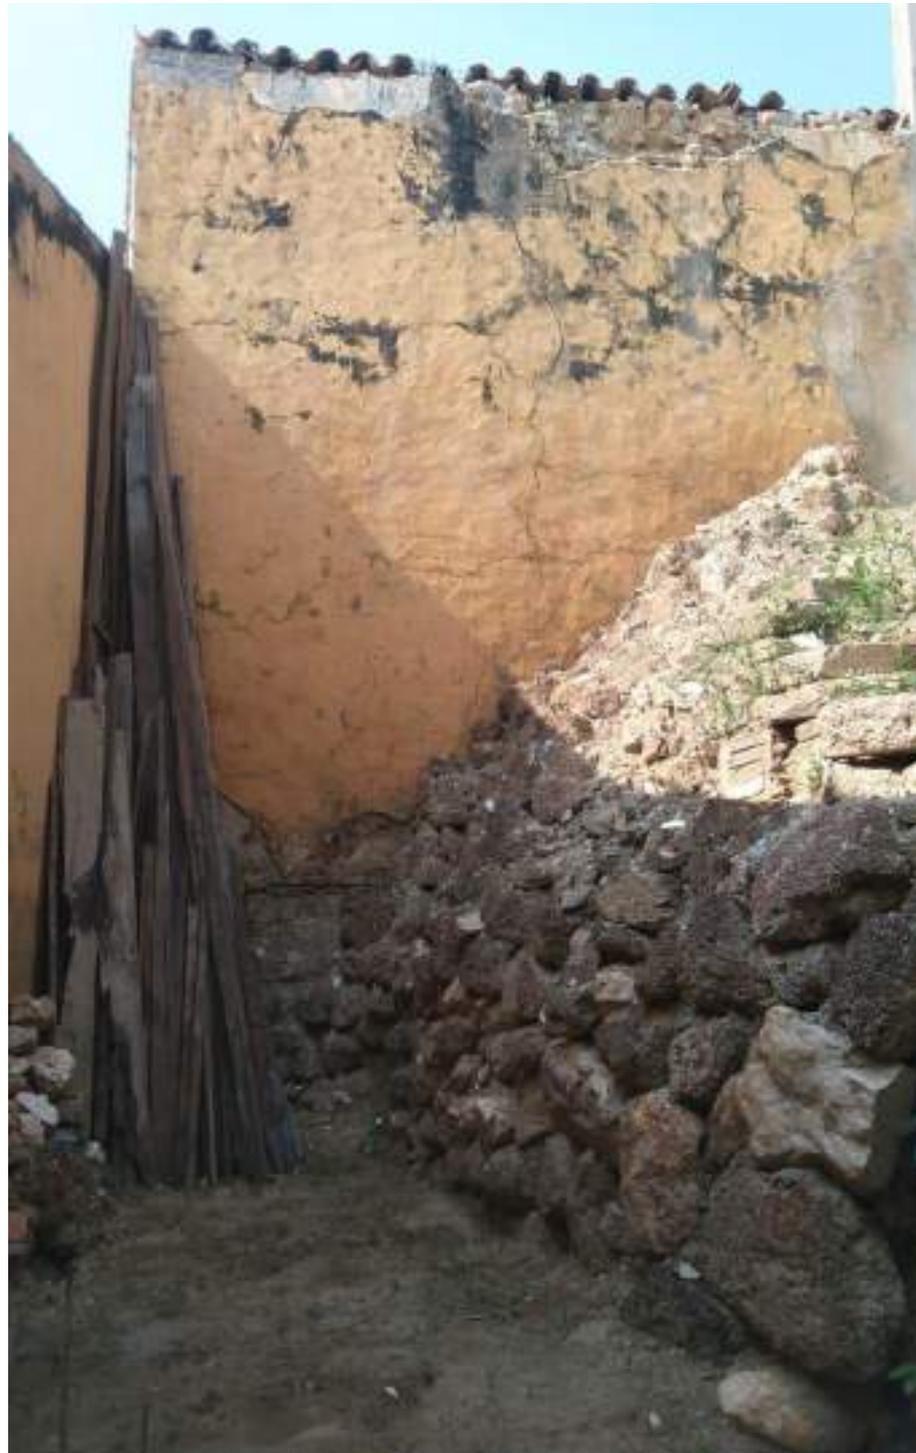
**B) Area onde foi empilhado o entulho retirado no Campo A. Esse local está sendo usado para dar sustentação ao muro e toda a estrutura de casas que esta aparentemente descendo, devido ao solo encharcado e das grandes construções prediais que tem acima, na rua Pedro Celestino.**

**Figura 07:** Foto do Campo B, ilustrando uma saia de sustentação (ou Muro Gabião) feito com vergalhões travados com pedras de quartzo e cangas.

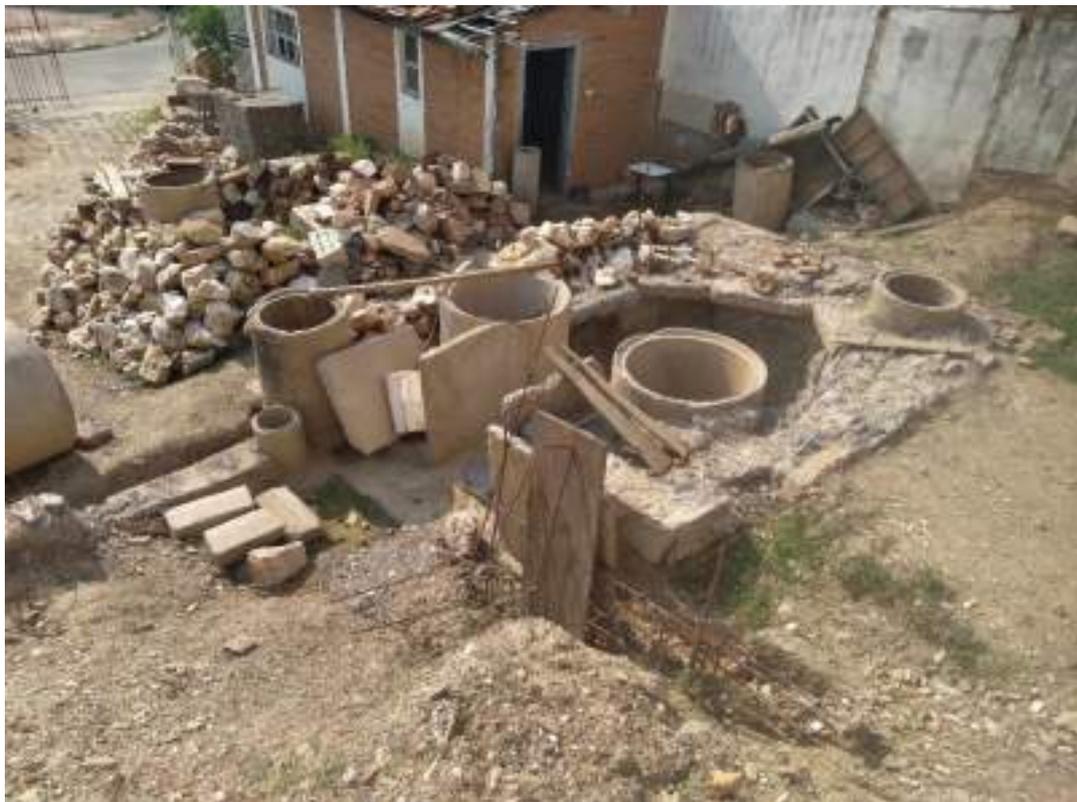
D) Area da casa 500. Onde existe uma Fossa Negra (antiga). Observando a estrutura ela estava cheia de água. Neste local poderia haver um poço para acessar galerias subterrâneas. No entanto não foi observado nenhum tipo de estrutura como guincho e polias, motor-bomba para secar o lençol freático (que estava alto).

Ou seja, parece ser uma fossa comum, com canais de drenos. Segundo o proprietário essa fossa tem até 3 metros de profundidades.

**Figura 08:** Foto do Campo D, apontado que o local que parece ser uma fossa antiga e está passando por obra. Não havendo indícios que levem a crer na estruturação de galerias e redes subterrâneas de lavra.

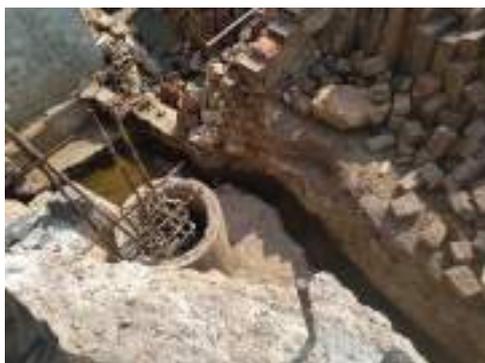
**Figura 09:** Observe nessa foto a continuação desse dreno da Figura 8. Segundo informações obtidas essa é a antiga caixa de drenagem que recebe carga das moradias acima água é descarregada por tubulação de rede pluvial até o Córrego da Prainha.

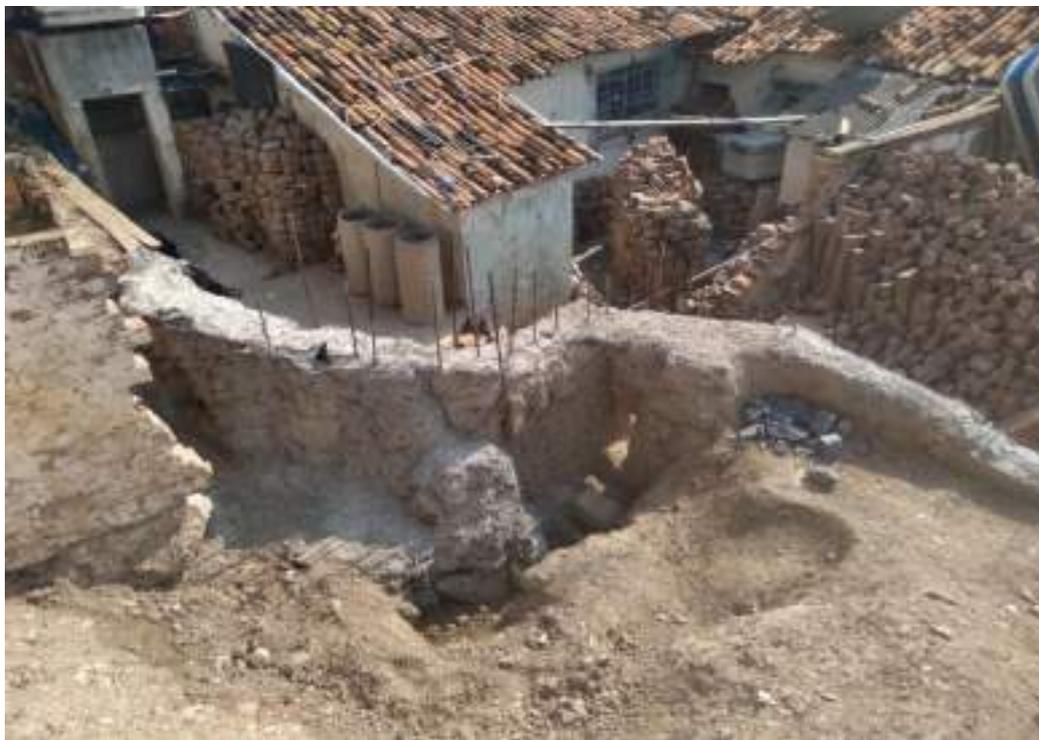
- E) Area na Casa 500, mostra uma escavação de aproximadamente 5 m<sup>2</sup>, para levantar um muro de sustentação com armação de ferro, para que as chuvas não fizessem a terra ceder, comprometendo o patrimônio abaixo. Indicando se tratar de uma área crítica, com risco de deslizamento pela infiltração.

**Figura 10:** Foto destacando a escavação para o muro de sustentação. Neste local querem construir um muro de arrimo, com pedras de quartzo e canga.

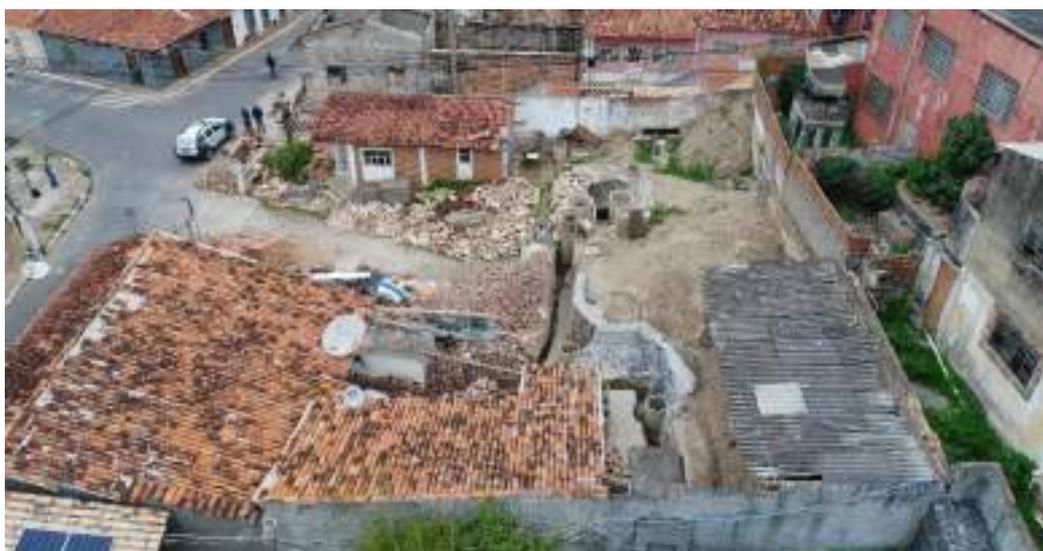
Observe nessa foto de Drone, o muro de concreto apontado na figura 10. Veja que todo o aterro retirado desse local, foi utilizado para segurar o muro que faz limite com a casa vermelha na rua Pedro Celestino e estava com risco de ceder.

**Figura 11:** Foto destaca o risco do muro da casa vermelha e a necessidade de fazer ali contenções com drenos para aliviar a pressão da água nesse declive.

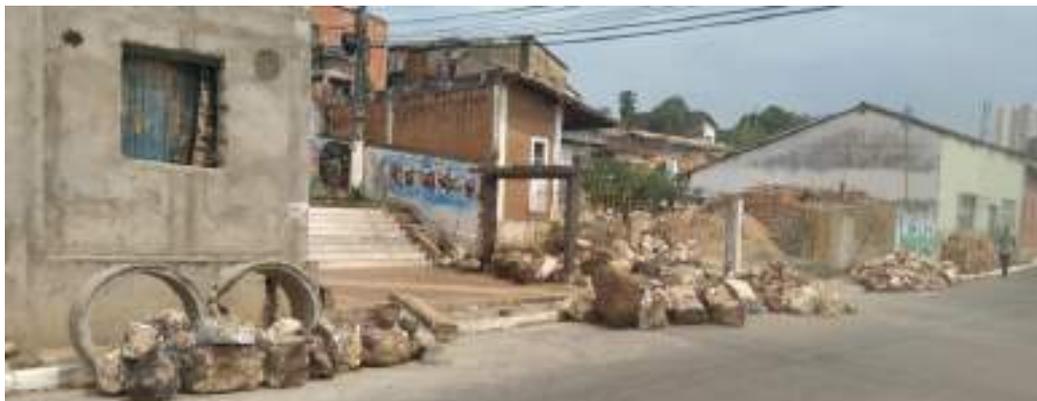
F) Fachada dos imóveis onde estão empilhados blocos de quartzo branco leitoso (segundo o proprietário trazidos de fora), blocos de canga vermelha, blocos e paralelepípedos de granitos tipo São Vicente, blocos de calcário, brita e tijolinhos de uso na construção civil. Ainda vemos manilhas e tubulações que seriam utilizados na reforma desses drenos e fossas que estão sendo destacados. De modo geral essas pedras não são originárias dessa região e foram trazidas de fora, supostamente em sucessivas viagens de caminhões.

**Figura 12:** Elucidando a fachada dessas casas contendo muitas pilhas de blocos de quartzo e de canga laterita. Segundo o proprietário que seria usados nas estruturas de sustentações que estão sendo feitas e são necessárias na propriedade.

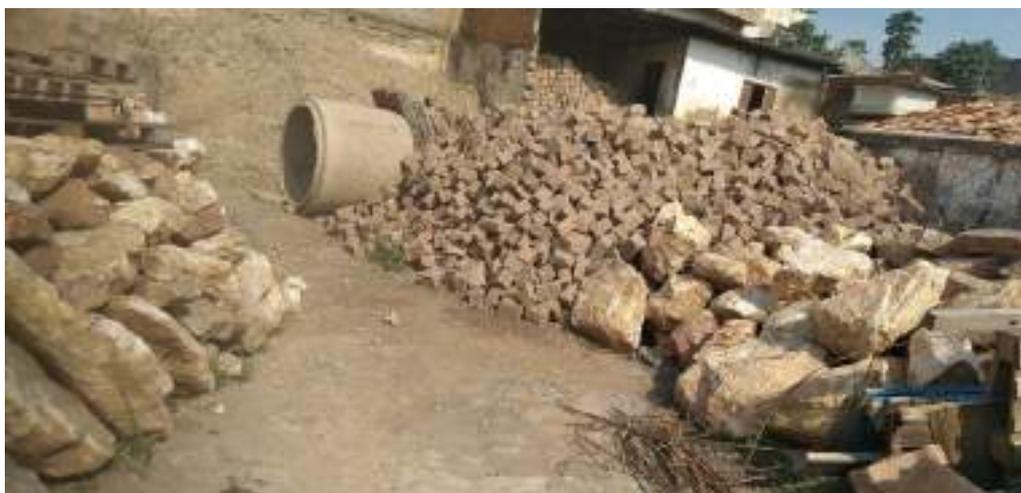
**Figura 13:** Veja nessa foto que inclusive dentro da casa 500, existe muitos blocos de paralelepípedo de granito São Vicente. Além de diversos blocos de quartzo empilhados.

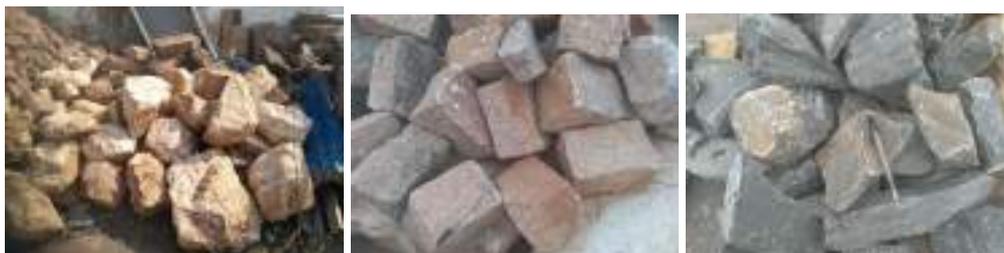
**Figura 14:** Figuras observando a característica das pedras encontradas na fachada desses imóveis. São trazidas de fora desse local e não são mineralizadas com ouro.

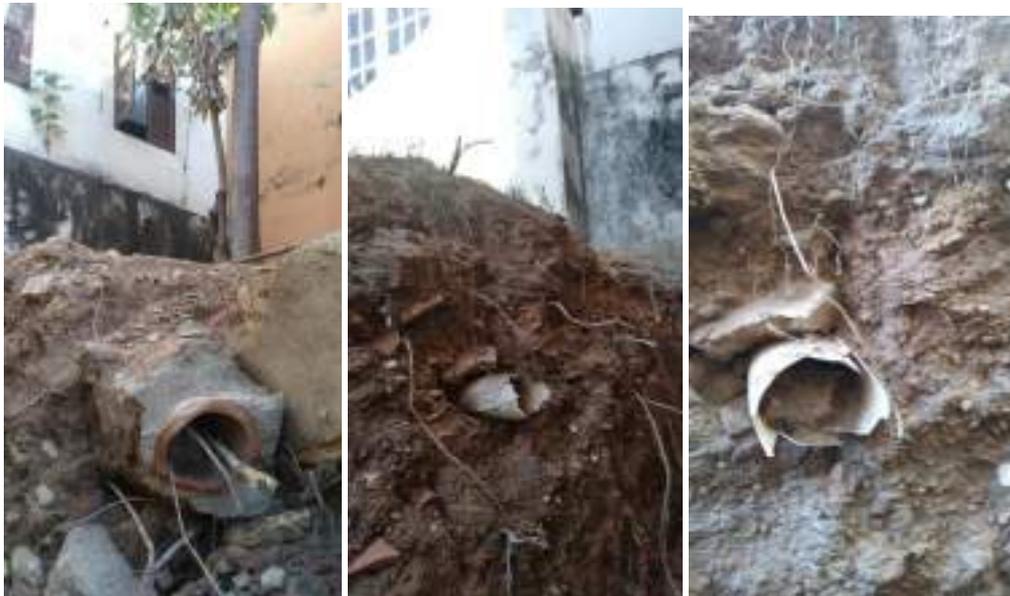
O fato dessas casas estarem abandonadas e com as redes de drenos entupidas, é um agravante que resulta na saturação do solo e no risco de escorregamento de terra nesse local. O que compromete a segurança das casas na rua Ricardo Franco, favorecendo o desmantelamento desse patrimônio histórico tombado.

**Figura 15:** Fotos da rede de drenos comprometida, que vem das casas adjacentes. Foi preciso abrir os canais na tentativa de desobstruir e recuperar a passagem da água.

- **Escavação dos Drenos:** Segundo o proprietário todo o aterro removido durante essa obra encontra-se empilhado fazendo a sustentação de alguns muros com risco de desabamento. Com relação aos drenos de cerâmica, os restos foram guardados e alguns ainda estão dentro da propriedade.
- **Fossa Negra:** Apenas a matéria sólida de dentro das fossas negras, foram removidas. As fossas estavam entupidas com lama galhada e restos orgânicos e dejetos que desinfectado e destinado a aterro apropriado

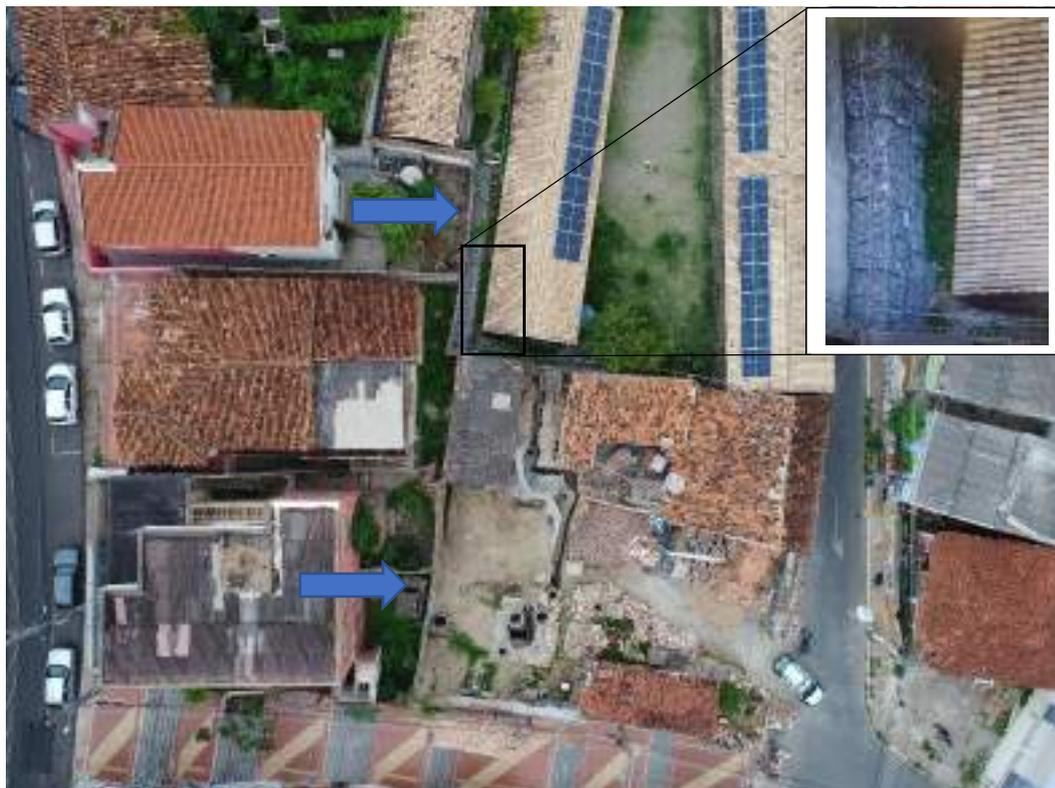
Veja nessa imagem, o Muro Gabião feito na casa vizinha pra proteger contra um possível escorregamento de terra as casas da Rua Pedro Celestino.

**Figura 16:** Mostrando o abaloamento dos muros que dividem as casas da Rua Pedro Celestino e da Rua Ricardo Franco (Casa 500). As setas (➡) sugerem a pressão da água e a direção do deslocamento do solo saturado. Em destaque o Muro Gabião feito na casa vizinha (Sr. Ricardo Palma), com pedras calcário.

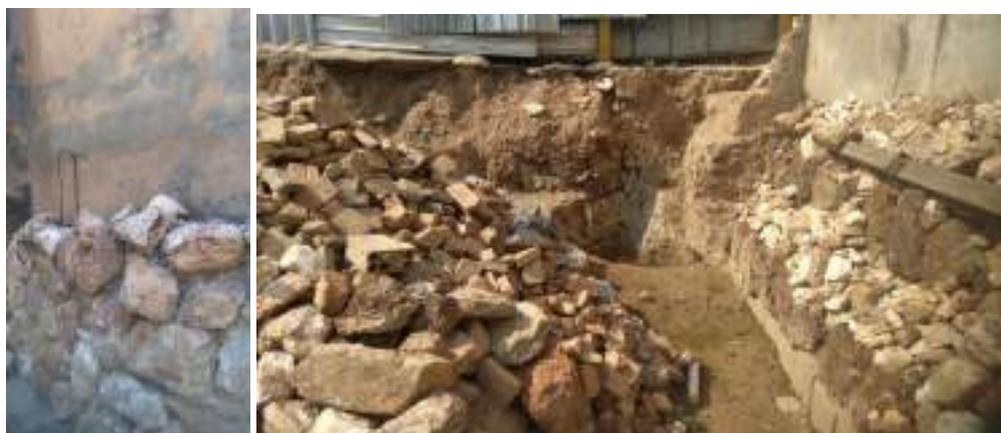
Então vemos a necessidade do proprietário dessas casas embargadas, em sustentar os muros de fundo, com blocos de pedras cangas, calcário e/ou quartzito branco. Pois é preciso fazer essas obras emergenciais para que não ceda o terreno.

**Figura 17:** Algumas fotos ilustrando a tentativa do proprietário Claudio Campos Araujo em fazer a sustentação desses muros de sua propriedade, utilizando pedras de Quartzito e Canga laterítica.

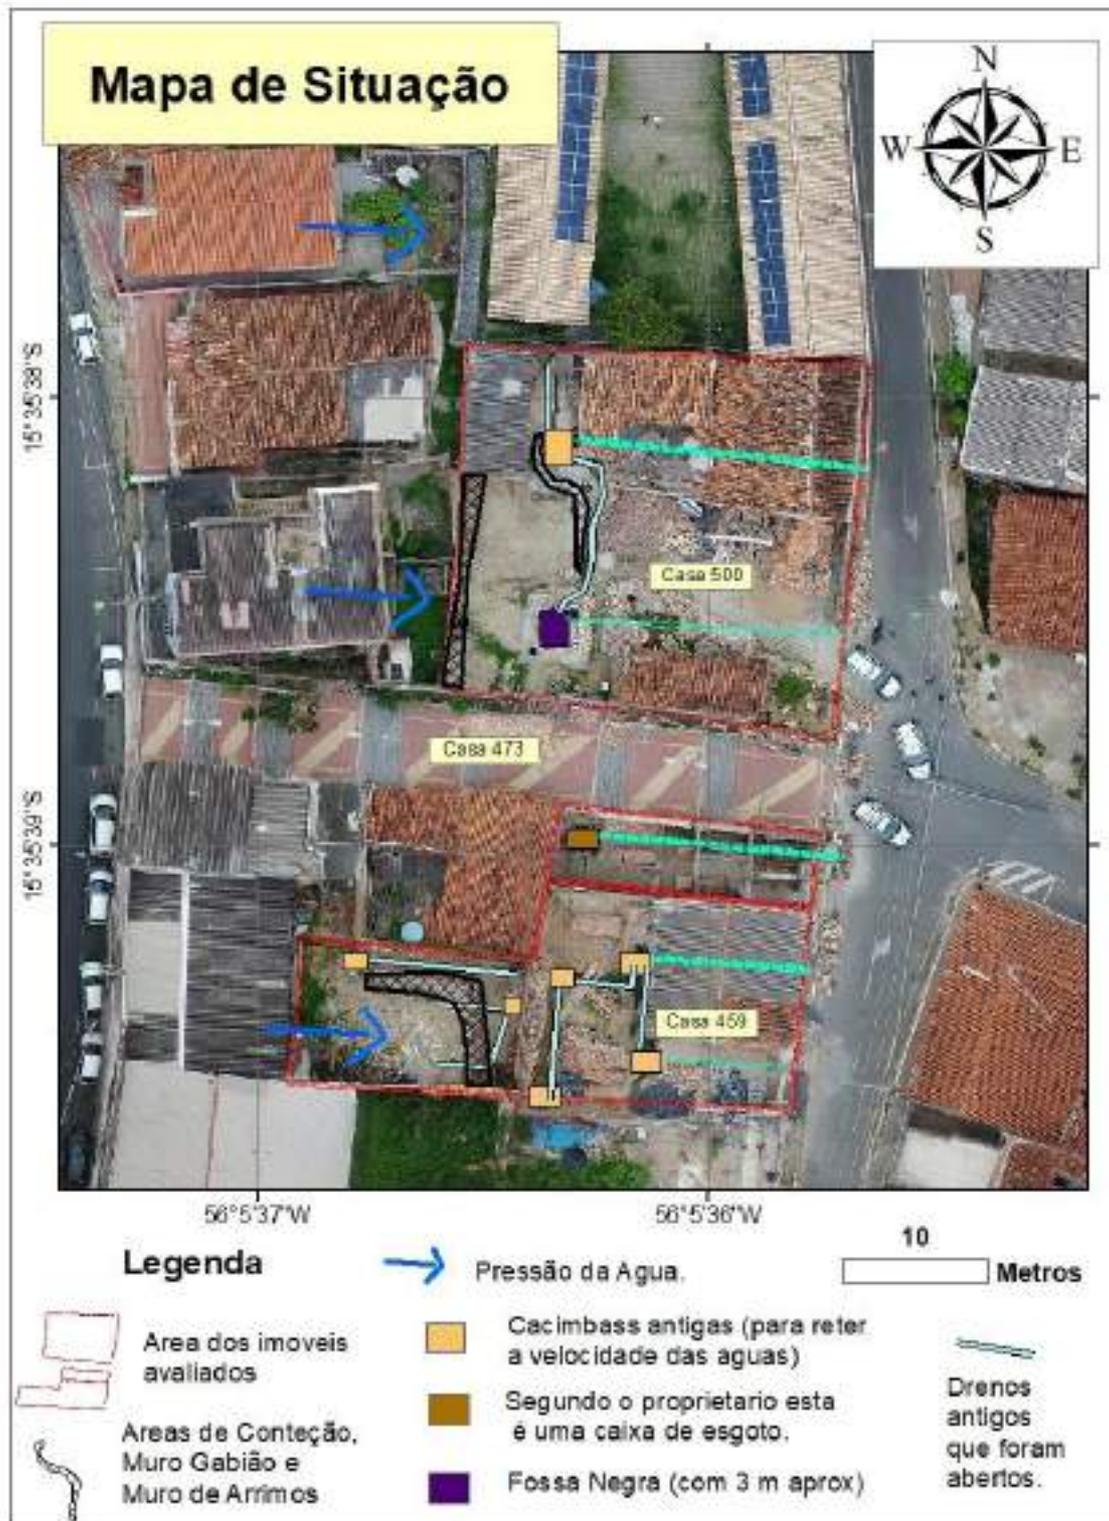
5.2- MAPA DAS REDES DE DRENOS, CACIMBAS E FOSSA.

**Figura 18:** Mapa de Situação Preliminar, ilustrando a disposição das redes de drenos abertas e das cacimbass que foram desintupidas, localizadas por imagem de drone.
