**AGÊNCIA NACIONAL DE MINERAÇÃO (ANM)****RELATÓRIO Nº 5362187/SEFIS-MT/ANM/2022****Processo: 48068.000256/2022-82****Interessado(s):** MINISTÉRIO PÚBLICO FEDERAL PROCURADORIA DA REPÚBLICA NO ESTADO DE MATO GROSSO 4º OFÍCIO - AMBIENTAL**Destinatário(s):** Gerência Regional da ANM no Estado de Mato Grosso, Superintendência de Fiscalização**RELATÓRIO DE FISCALIZAÇÃO DE LAVRA ILEGAL****1. LOCALIZAÇÃO E ACESSO**

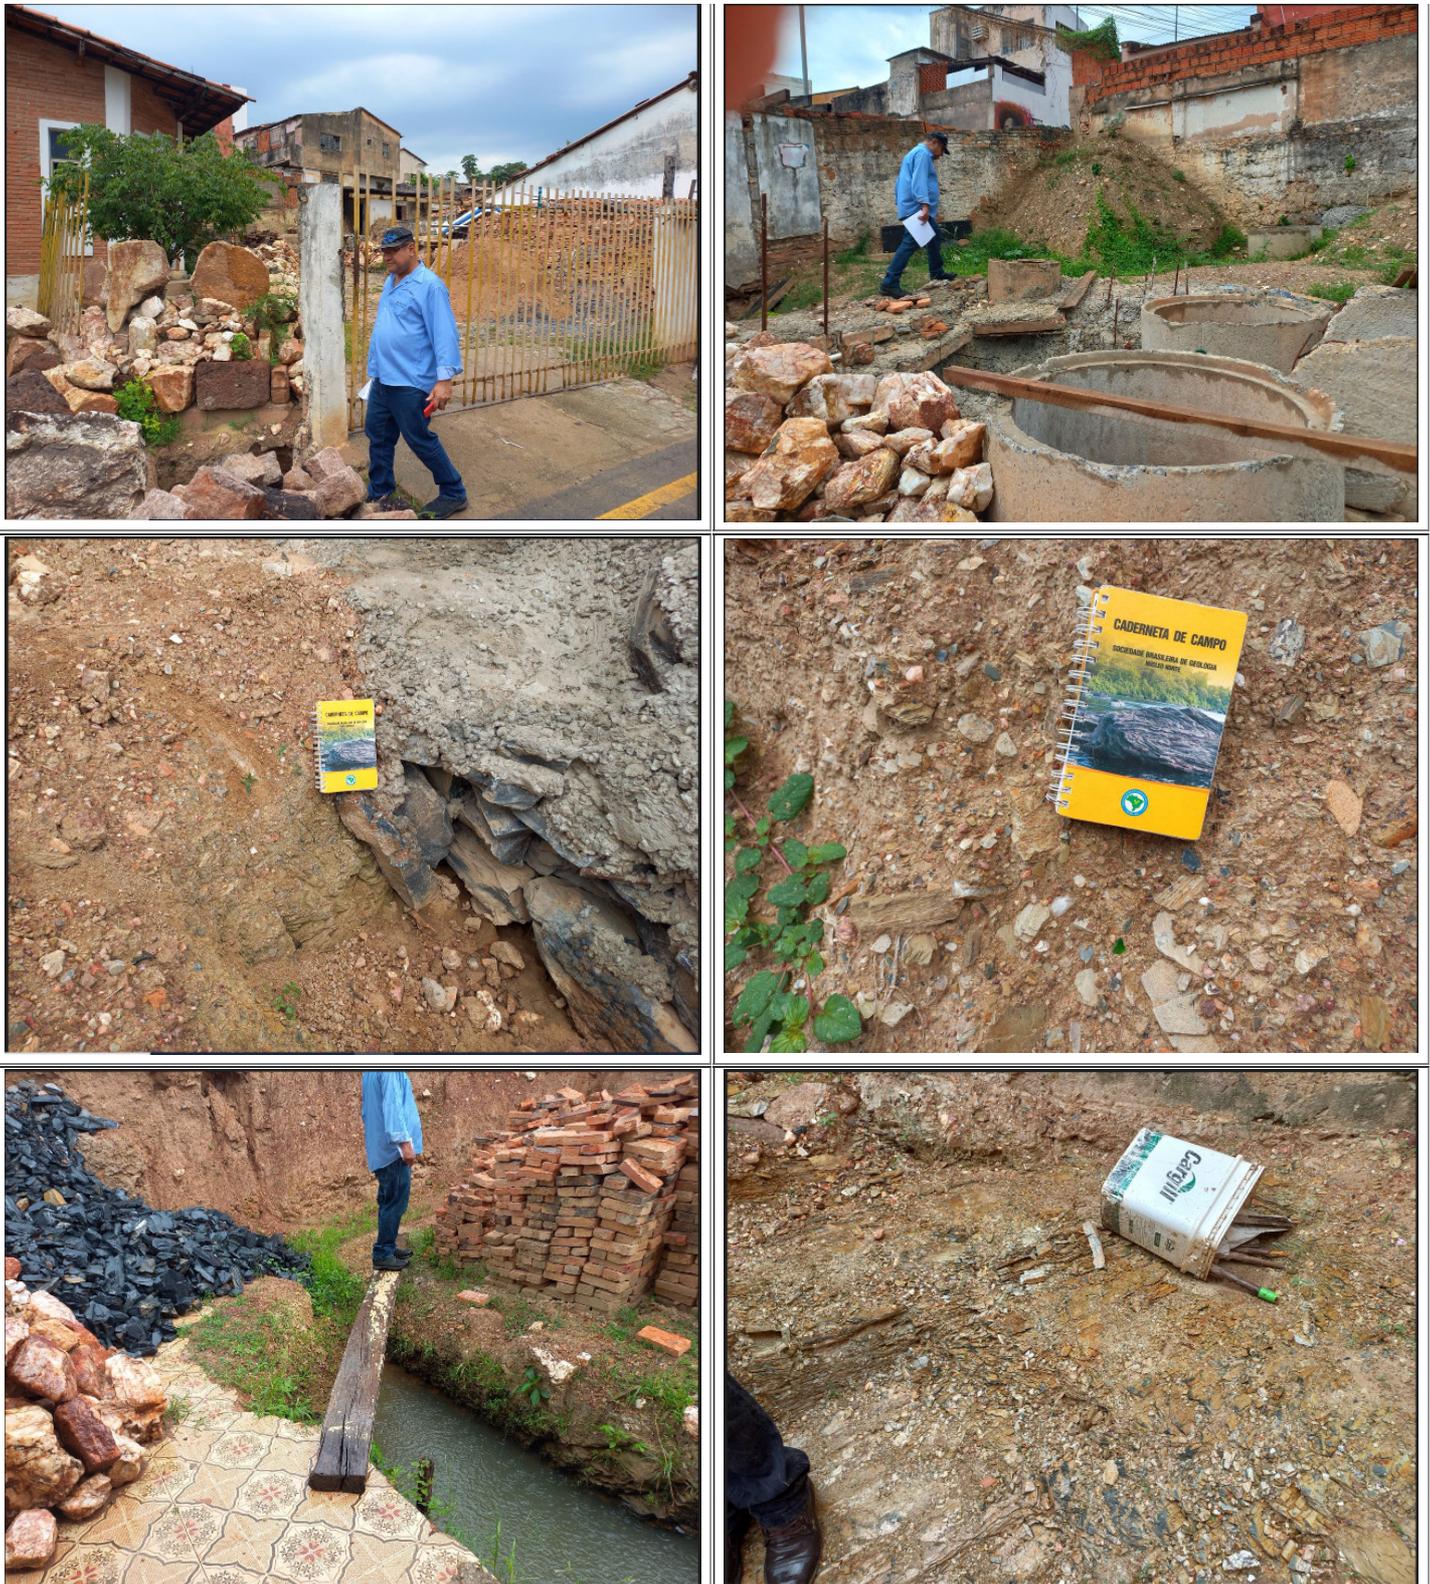
No **Fotograma 1** são mostradas alguns registros fotográficos do local em referência.

Por ocasião da fiscalização "in loco", não foram identificadas atividades típicas de lavra de espécie alguma no local em questão, apenas evidências de uma obra civil, a qual poderia ser caracterizada como "reforma", "revitalização", etc.

No local foi verificada a existência de muito material "rochoso" estocado e/ou armazenado de maneira aleatória, sob a forma de desagregados e compostas de várias naturezas líticas, porém todos de natureza alóctone (i.e., que não é originário e/ou depositado no mesmo ambiente), tais como blocos de quartzo leitoso e de calcário, brita provavelmente de natureza calcária e pedras facetadas normalmente usadas em calçamentos.

Em termos geológicos, foram observadas várias de exposições rasas do Grupo Cuiabá (filitos), porém sem ocorrência visual de sulfetação que evidenciasse associação aurífera. Também nos locais visitados foi visualizada algumas exposições de elevação e/ou afloramento do nível freático, em conjunto com água de origem pluvial e de esgoto.

Fotograma 1 - Registro fotográfico mostrando o material rochoso encontrado no local (rua Ricardo Franco), além de obras de contenção de muro de arrimo, cavas de esgoto, exposições de filitos do Grupo Cuiabá não mineralizado.

4.2. Não foi verificadas atividades no local com o objetivo de lavra de minério de ouro. Pelo observado, há obras de construções civil com na tentativa de estabilização de encostas, utilizando blocos pedras de natureza quartzosa e calcárias de origem diversas ao local. Há também uma tentativa de rebaixamento do lençol freático exposto abaixo dos prédios históricos que correm riscos de desabamento. Há também trabalhos visando a instalação de drenos e limpeza de fossas sépticas instaladas abaixo dos antigos casarões.
